MARS 2021, REV. A APRIL 2021  
ALINGSÅS KOMMUN

# DETALJPLAN, BÄLINGE 6:16, ALINGSÅS KOMMUN

PM GEOTEKNIK OCH BERGTEKNIK

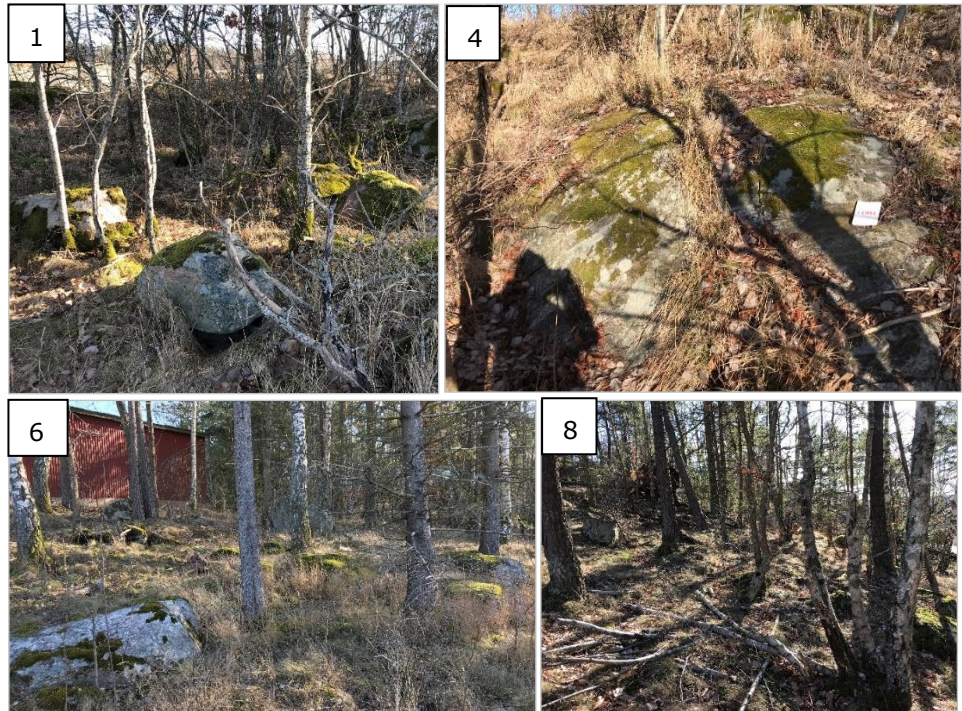
Observationspunkter 1–5 ligger i områdets nordvästra del (Slänt 1). Berget här består av flacka rundade hållar, området är till stor del jordtäckt och det ligger lösa block ovanpå marken. Vid observationspunkter 6 och 7 mot sydost är slänten mycket flack och jordtäckt och det ligger stora block ligger i slänten. Vid observationspunkt 8 och 9 blir slänten brantare mot sydväst, se Figur 8. I dessa områden är det låg risk för ras- och blocknedfall.

Figur 8. 1 & 4) Berget består av flacka rundade hällar och är till stor del jordtäckt. 6) Slänten är flack och jordtäckt, med block på marken. 8) Slänten blir brantare mot sydväst.

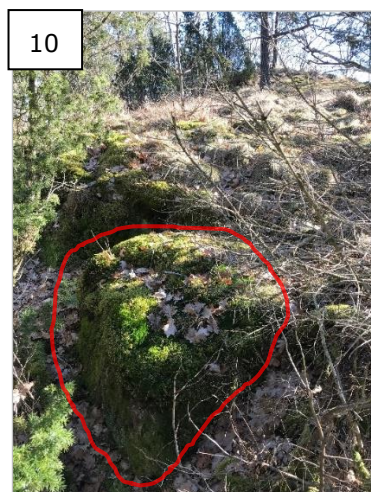
I den sydöstra delen av området har slänten (Slänt 1) ner mot vägen en S/D på  $\sim 138^\circ/27^\circ$ . I det här området finns ett antal block som sitter löst i berget, och det finns en risk att dessa faller ut mot planområdet. Sprickintensiteten ligger på 0-3 till 1-3 sprickor per meter och sprickor är undulerande och plana till något råa. Blocken som sitter löst i slänten är markerade med rött och har observationspunktens numrering, och visas nedan. Vid observationspunkt 10 sitter ett block löst, se Figur 9.

Figur 9. Ett block sitter löst vid observationspunkt 10.

Det rekommenderas att dessa block skrotas ut med grävmaskin eller handspett.

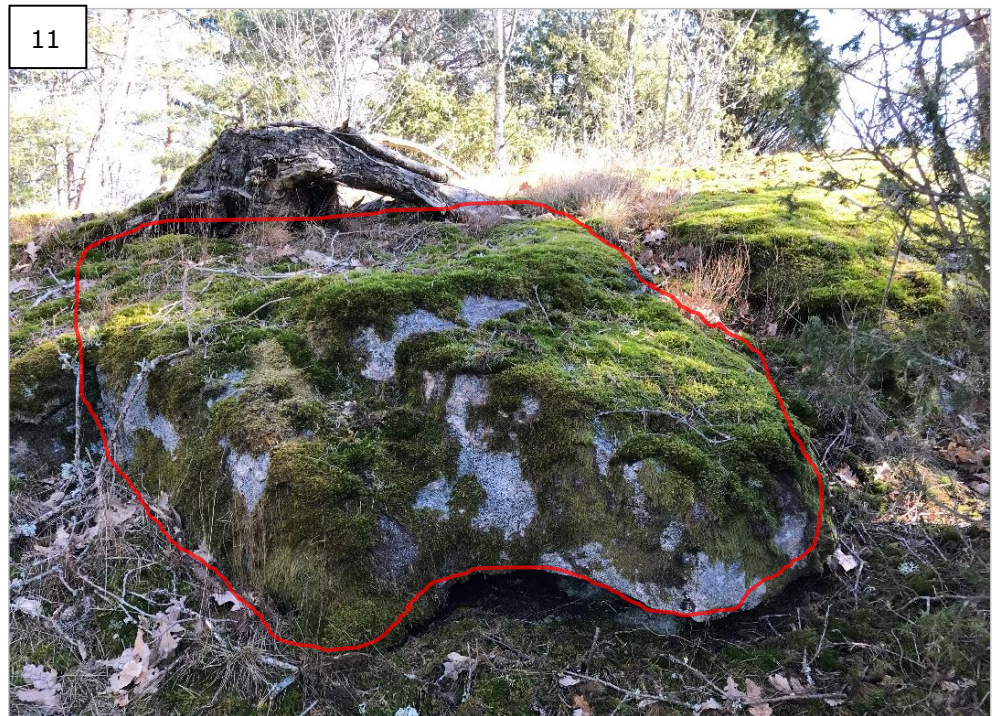
Vid observationspunkt 11 sitter ett stort block löst, se Figur 10. Blocket riskerar att glida ut längs med en flack spricka. Ytterligare två block har tidigare glidit ut och ligger nu i slänten, se Figur 11 och Figur 12, nedan.

Figur 10. Block vid observationspunkt 11 riskerar att glida ut längs en flack spricka.

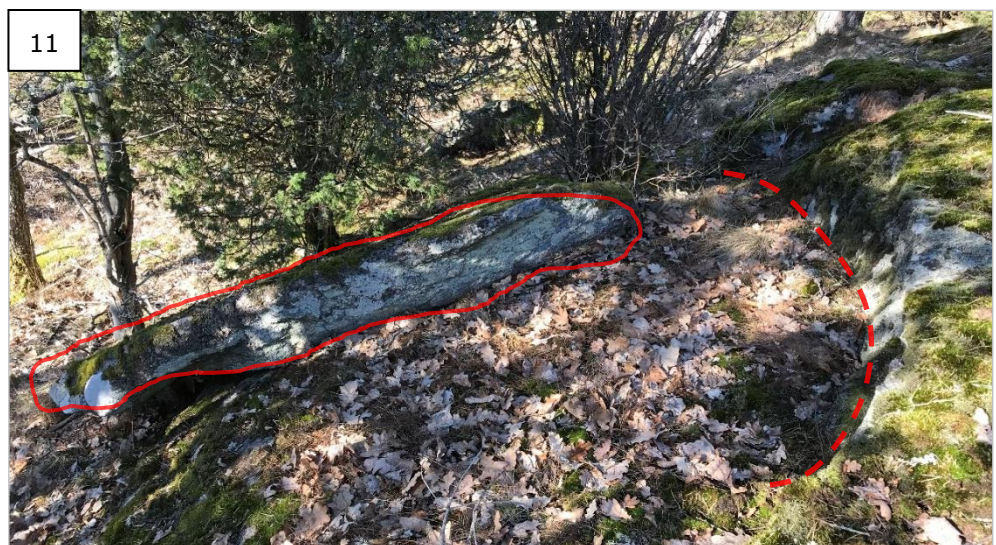
Figur 11. Ett block har tidigare glidit ut i slänten och är fastkilad mot två träd, vid observationspunkt 11.

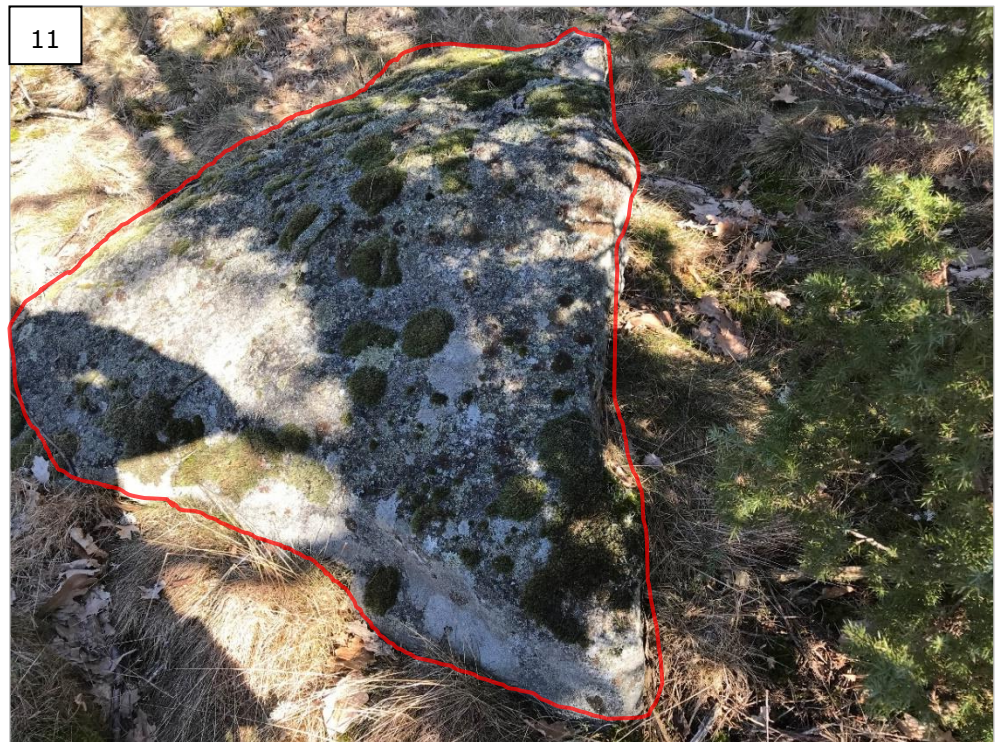
Figur 12. Ett block i slänten som tidigare glidit ut vid observationspunkt 11.

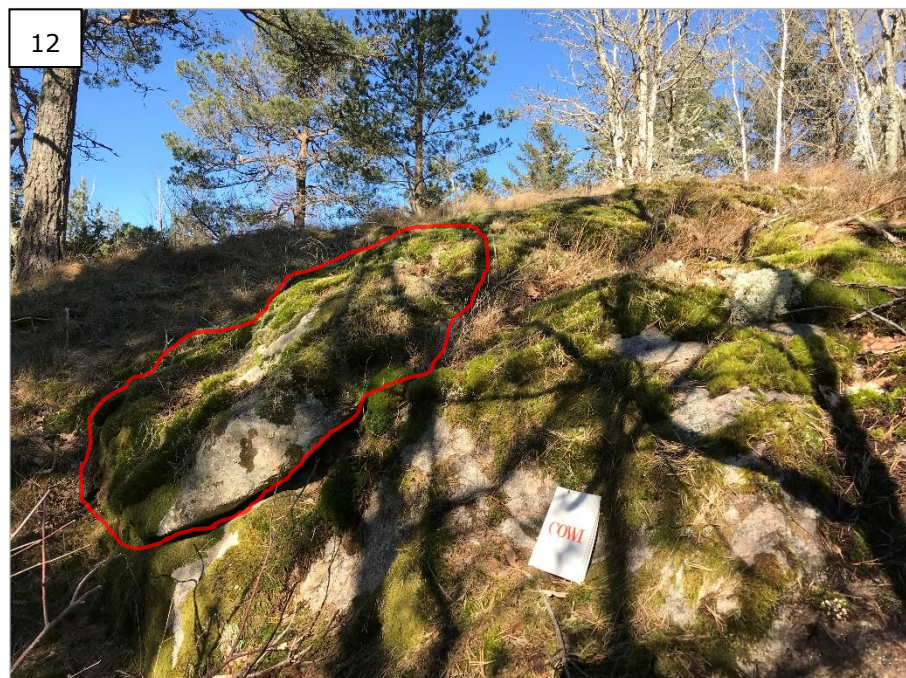
Vid observationspunkt 12 sitter ett block löst i berget, se Figur 13.

Figur 13. Ett block sitter löst vid observationspunkt 12.

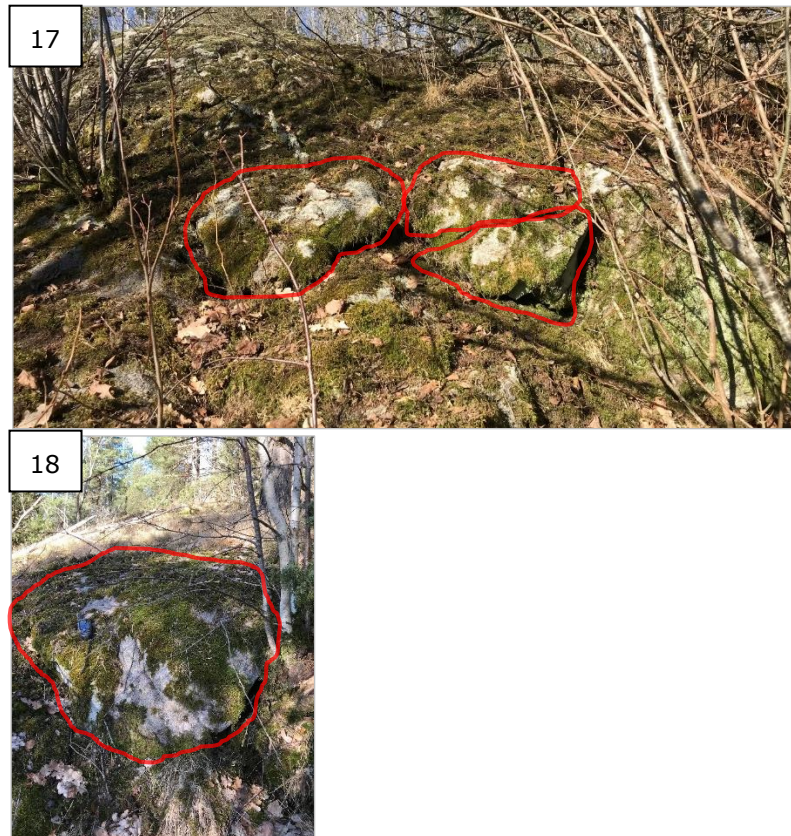
Figur 14. Lösa block vid Slänt 2 mot söder, vid observationspunkter 17 och 18.

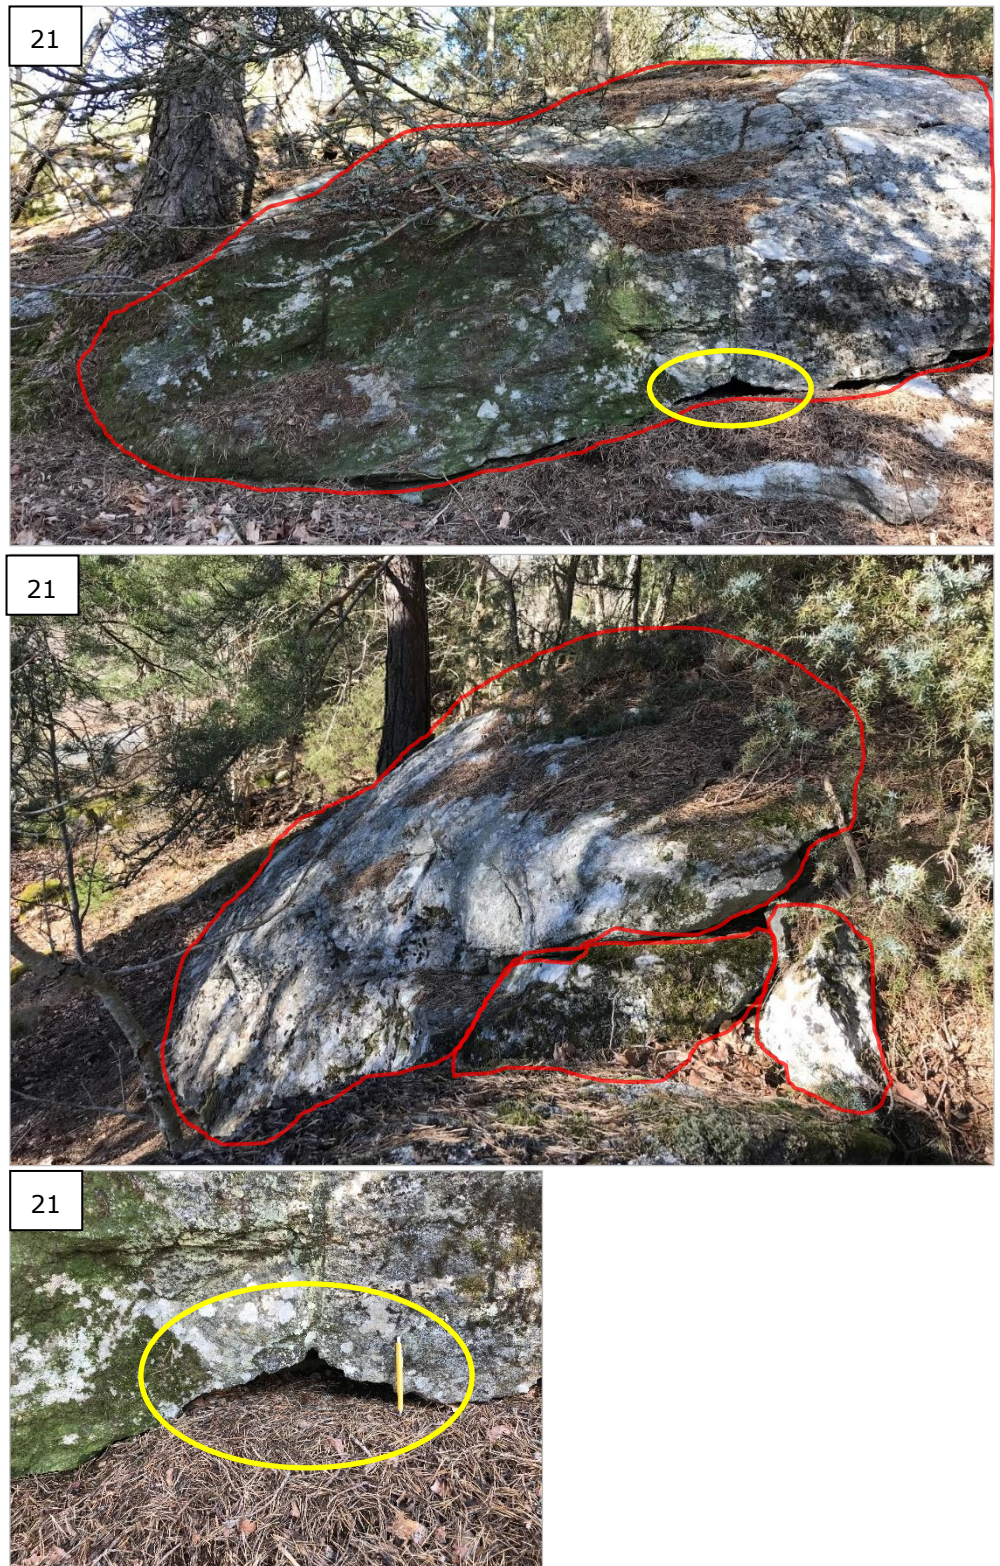
Vid observationspunkt 21 ligger ett mycket stort block på 4x4 meter ligger på glid nerför slänten. Det stora blocket har lossnat från berget under och har glidit uppskattningsvis minst 5 cm, se Figur 16. Vid sidan av det stora blocket ligger två mindre lösa block.

Figur 16. Ett stort block på 4x4 meter har glidit ner i slänten längs flack spricka. Den nedre kanten av blocket har tappat kontakten med underliggande berg, inringat i gult. Vid sidan av blocket ligger två mindre lösa block.

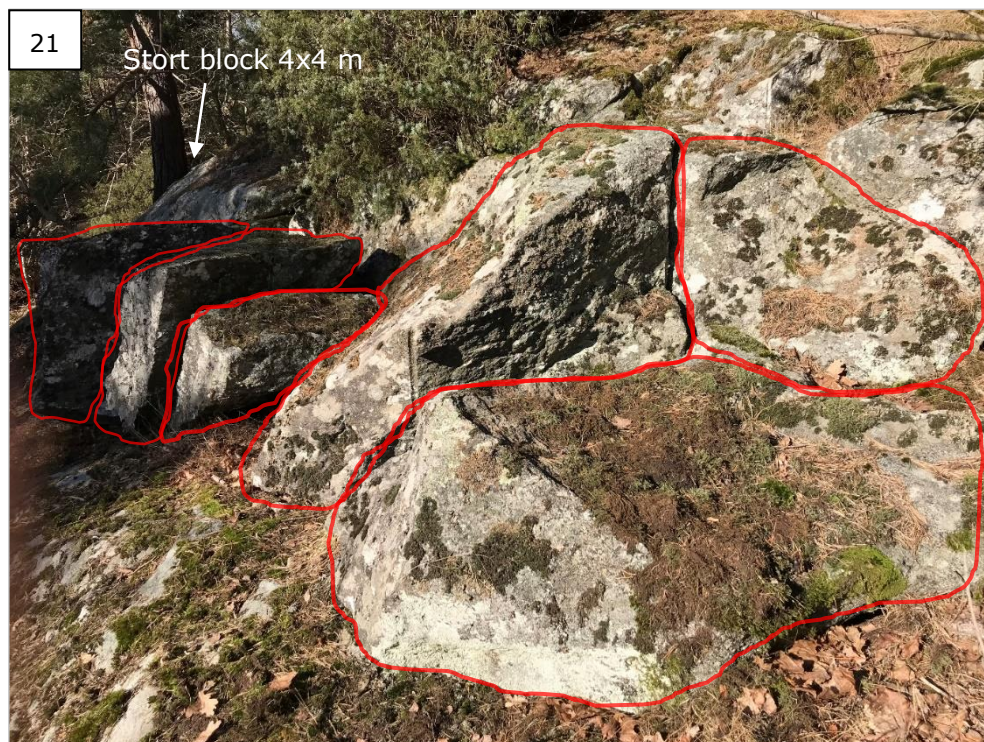
Snutt ovanför det stora blocket ligger flera block på rad, se Figur 17. Blocken är lösa och utgör en stor risk att falla ned mot planområdet nedanför.

*Figur 17. Lösa block som utgör en stor risk att falla ned mot planområdet nedanför, vid observationspunkt 21.*

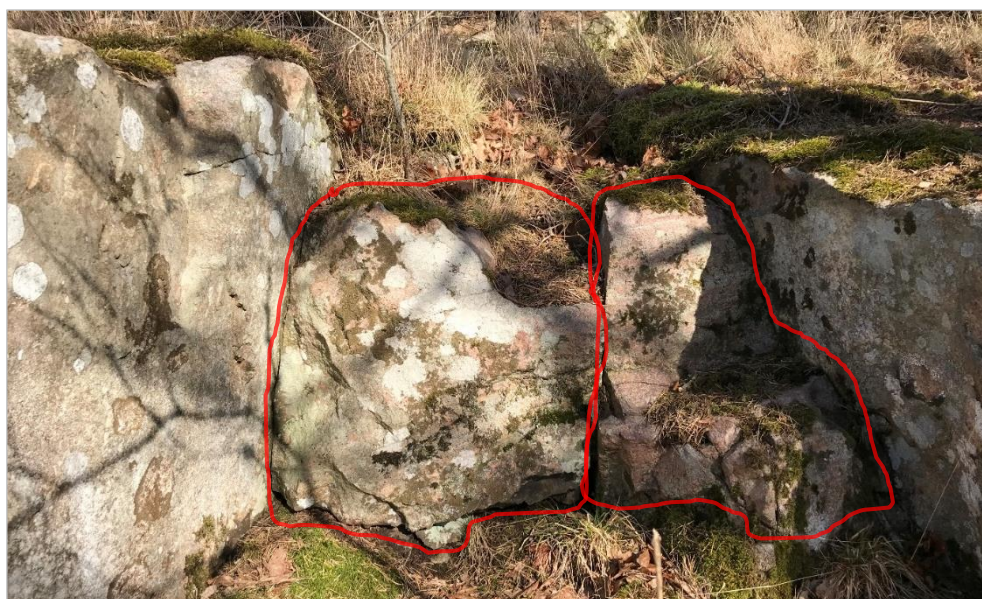
*Figur 18. Två block sitter fastkilade mellan brantgående sprickor, vid observationspunkt 22.*

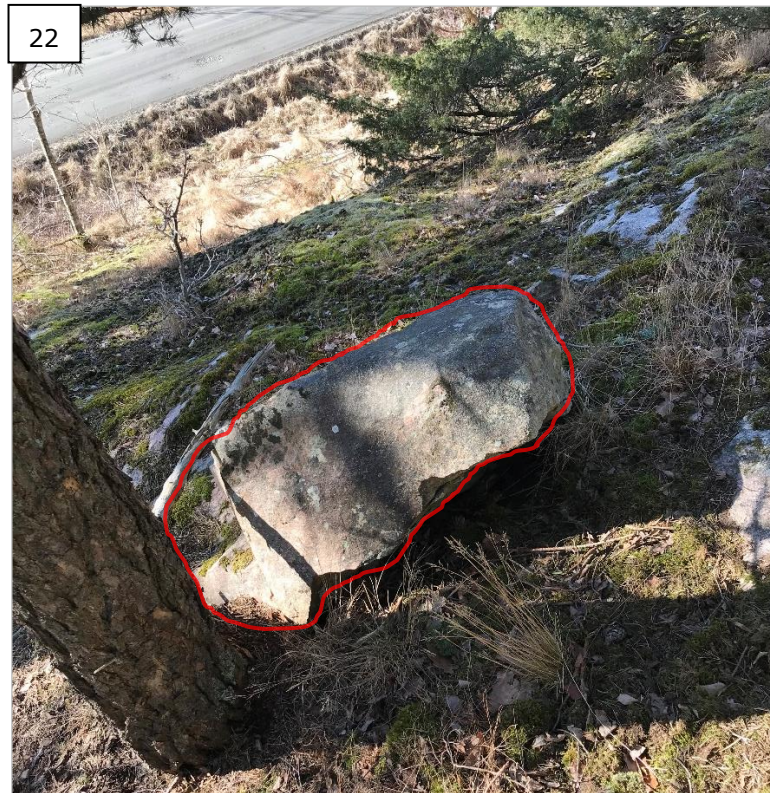
Figur 19. Ett löst block riskerar att falla ner mot planområdet, vid observationspunkt 22.

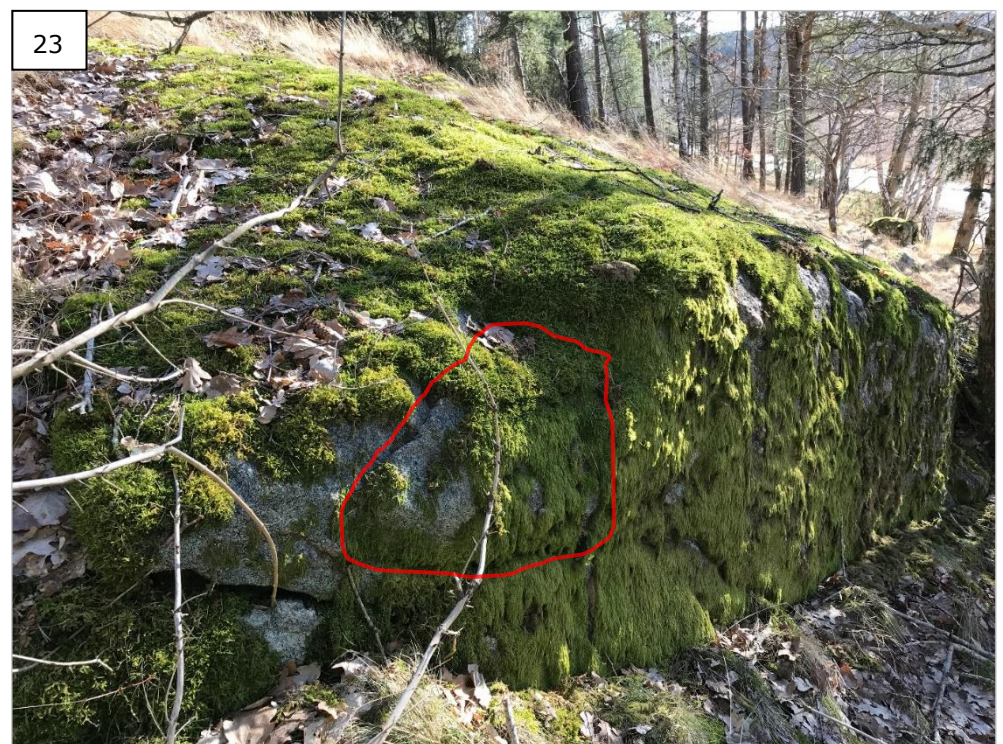
Slutligen vid observationspunkt 23 sitter ett litet block löst, se Figur 20.

Figur 20. Ett litet block sitter löst i berget, vid observationspunkt 23.

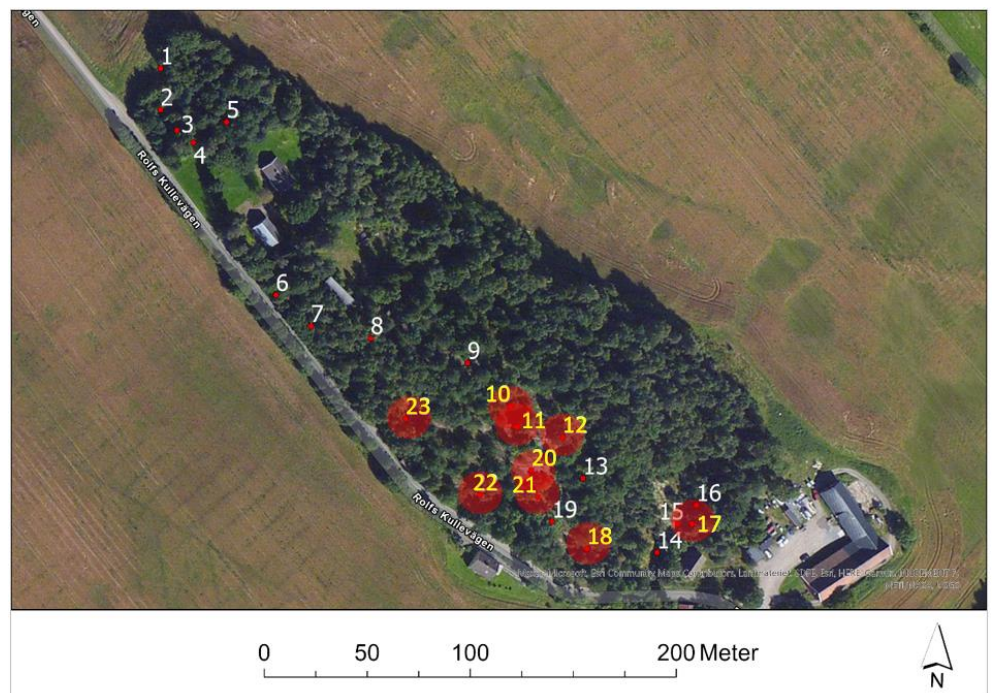
Samtliga sprickgrupper består av branta sprickor med en stupning på  $\sim 68-86^\circ$  och de samverkar och ger upphov till blockbildning. Bland randomiserande sprickor observerades flacka sprickor med på S/D  $\sim 162^\circ/21^\circ$  och längs med dessa sprickor kan block falla ut i slänt 1 och 2 mot planområdet då dessa sprickor är flackare än slänten.

Figur 22. Observationspunkter där det finns lösa block i bergområdet är markerade i rött och har gul textfärg.
