PM GEOTEKNIK  
**DPL FSK NOLHAGA**

SLUTRAPPORT  
2019-09-06, REV 1 - 2019-12-19

**UPPDRAG** 296266, Dpl fsk Nolhaga  
Titel på rapport: PM Geoteknik, Dpl fsk Nolhaga  
Status: Slutrapport  
Datum: 2019-09-06, rev 1 - 2019-12-19

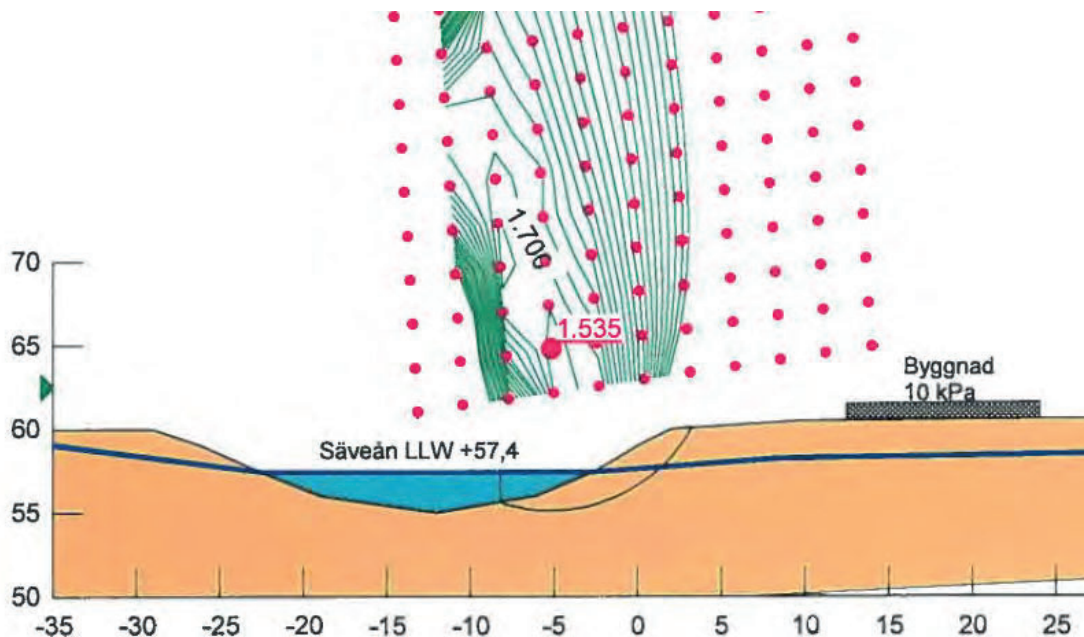
Figur 7 - Stabilitetsberäkning A5.

I figur 7 nedan visas beräkningen och dess resultat. Beräkningen är utförd med sand i undergrunden med en friktionsvinkel på 35 grader.

Stabiliteten bedömdes i PM [2] vara tillfredsställande för befintliga förhållanden.

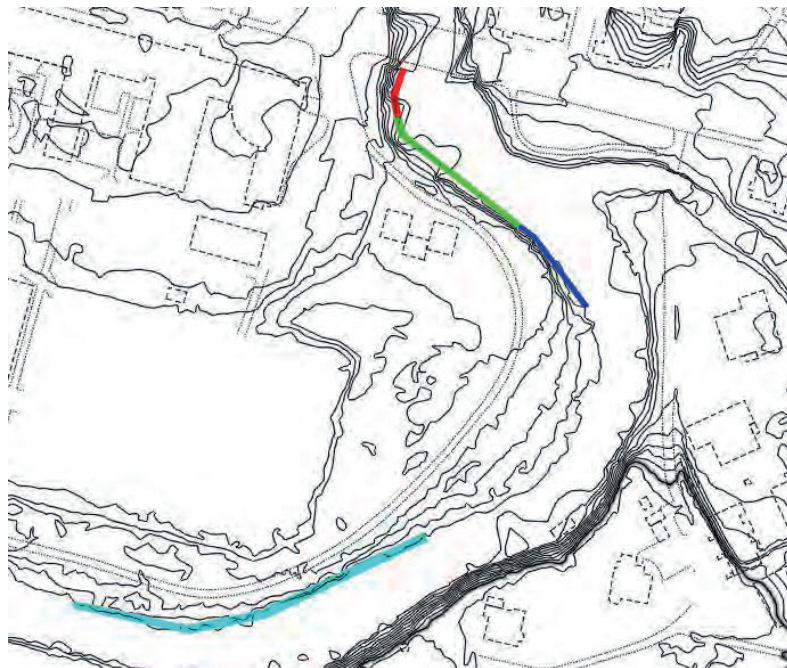
Figur 15 – Befintliga erosionskydd och jordsläpp.

I anslutning till brostödet samt strax söder om detta (röd sträcka i figur 15 nedan) saknas det erosionskydd. Här svänger strandlinjen och strandlinjen bildar en ytterkurva för Sävåns sträckning. Det är också här tecken på erosion är som tydligast. Detta visar sig genom jordsläpp/ursköljning i vattenlinjen (bedömningsmässigt motsvarande vattennivå på runt +58,5). Högre upp i slänten finns det endast svagare tecken på erosion i form av bar jord. Det är även i detta område som det har gått ett tidigare skred, se figur 2 kapitel 3.1.

Längs grön sträcka finns idag ett erosionskydd. Vid mörkblå sträcka finns sammanhängande jordsläpp i anslutning till vattenlinjen. Längs ljusblå sträcka finns ställvisa jordsläpp som i storleksordningen uppgår till ca  $5 \text{ m}^2$ .

Mellan de blå sträckorna planar släntfoten ut och endast mycket små ( $< 1 \text{ m}^2$ ) jordsläpp kan ses.

Erosionsskydd ska anläggas i anslutning till brostöd och söder ut fram till befintligt erosionsskydd. Erosionsskyddet bör anläggas upp till nivån +59,5 för att klara höga nivåer vintertid. Lämpligen används samma typ av erosionsskydd som befintligt (krossmaterial). Erosionsskyddet läggs lämpligen ut från åsidan för att inte skada växligheten högre upp i slänten. Träd och buskar ska i största mån bevaras. Växligheten har i sig en erosionsskyddande funktion då dess rötter binder jorden.

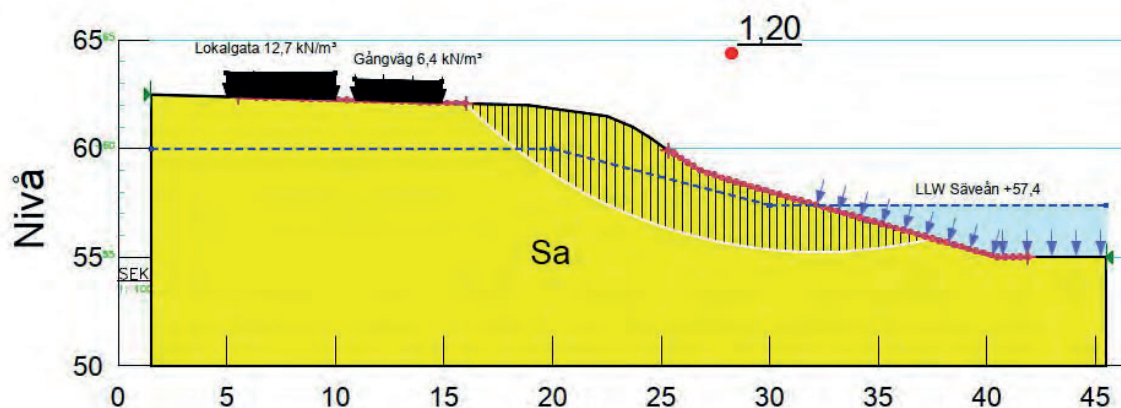
Figur 18 – Glidyta som påverkar gångväg och lokalgata i sektion A.

- Ytliga glidytor i slänten ner mot Sävån har säkerhetsfaktorn 0,95 (0,9).
- Glidytor som påverkar gångväg har säkerhetsfaktorn 1,2 (1,0).
- Glidytor som påverkar lokalgata har säkerhetsfaktorn > 1,2 (1,0).

- Ytliga glidytor i slänten ner mot Säveån har säkerhetsfaktorn 0,9 (0,9).
- Glidytor som påverkar gångväg har säkerhetsfaktorn 1,1 (1,0).
- Glidytor som påverkar lokalgata har säkerhetsfaktorn > 1,1 (1,0).

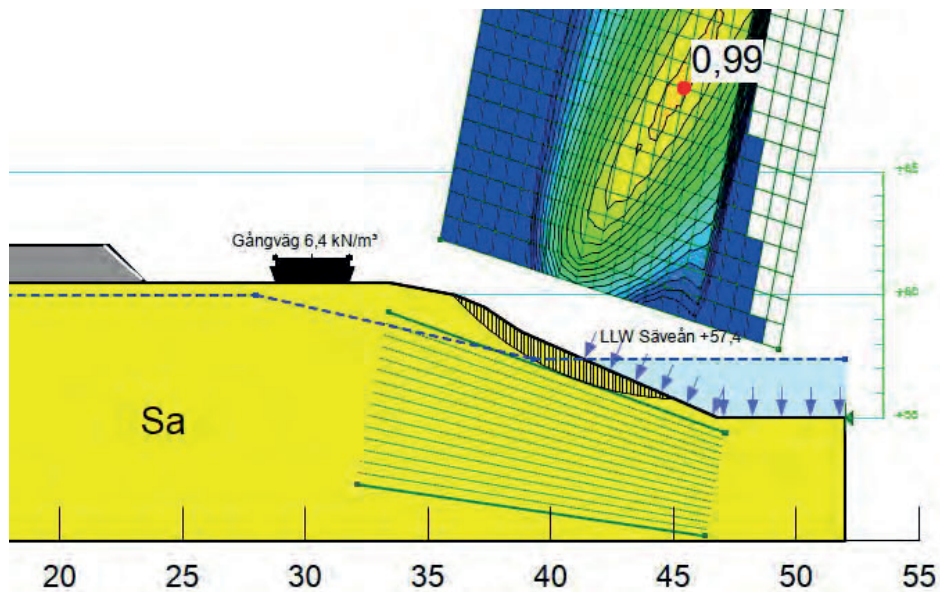
Figur 19 – Ytlig glidyta i slänten ner mot Säveån i sektion B.

- Ytliga glidytor i slänten ner mot Sävån har säkerhetsfaktorn 1,0 (0,9).
- Glidytor som påverkar gångväg har säkerhetsfaktorn 1,08 (1,0).
- Glidytor som sträcker sig upp till förskolans gård har säkerhetsfaktorn 1,85 (1,0).

- Ytliga glidytor i slänten ner mot Säveån har säkerhetsfaktorn 0,9 (0,9).
- Glidytor som påverkar gångväg har säkerhetsfaktorn 1,0 (1,0).
- Glidytor som sträcker sig upp till förskolans gård har säkerhetsfaktorn 1,50 (1,0).

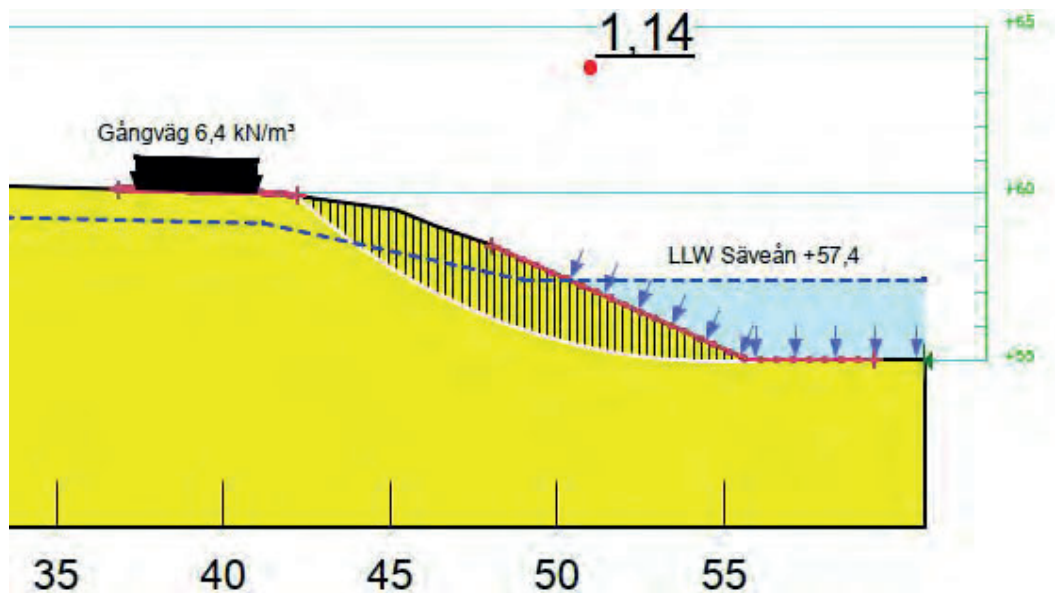
Figur 20 – Glidyta som påverkar gångväg i sektion C.

- Ytliga glidytor i slänten ner mot Säveån har säkerhetsfaktorn 1,05 (0,9).
- Glidytor som påverkar gångväg har säkerhetsfaktorn 1,14 (1,0).
- Glidytor som påverkar förskolans gård har säkerhetsfaktorn > 1,14 (1,0).

- Ytliga glidytor i slänten ner mot Säveån har säkerhetsfaktorn 0,95 (0,9).
- Glidytor som påverkar gångväg har säkerhetsfaktorn 1,03 (1,0).
- Glidytor som påverkar förskolans gård har säkerhetsfaktorn > 1,03 (1,0).
