PM EROSIONSSKYDD

2021-01-27. Rev A 2021-03-09

Erosionsskydd

Platsbesök 2021-01-22

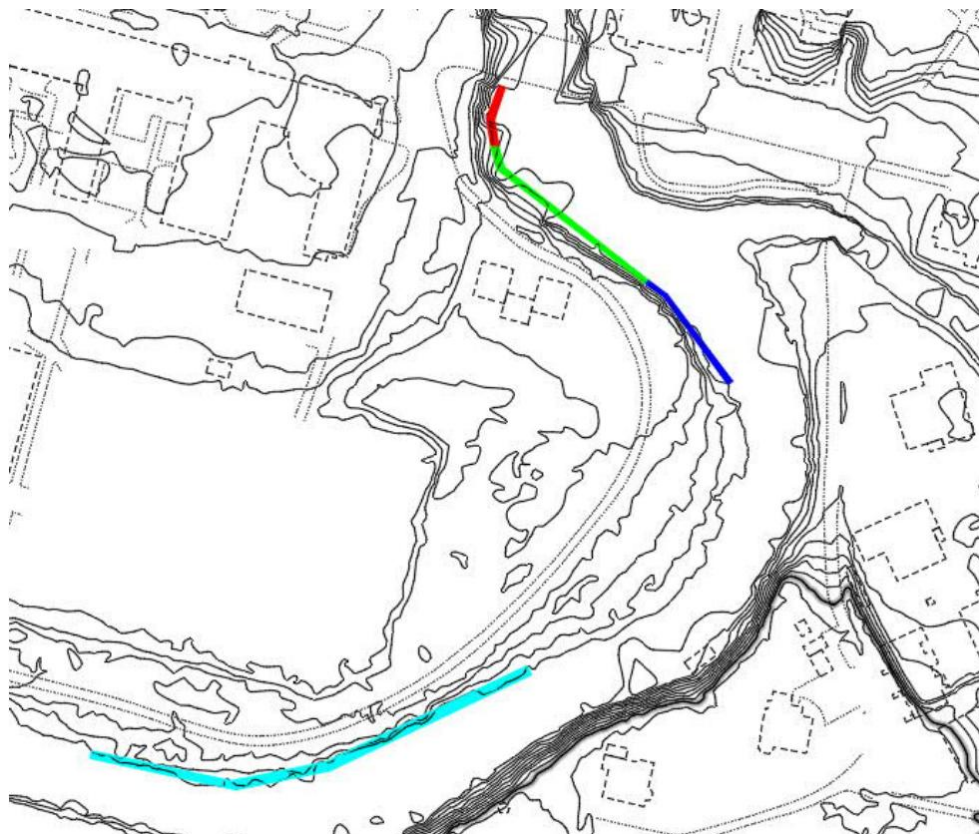
Figur 1. Erosionsskador och erosionsskydd. (Figur: Tyréns)

Den sträcka som markeras med rött i Figur 1 saknar erosionsskydd. Strandbrinken är brant och bär spår av erosion. Flera stora träd växer i strandkanten och innanför denna. Det är dock inga träd som har fallit eller håller på att falla ut i ån, vilket i så fall hade tytt på en kraftig, pågående erosion.

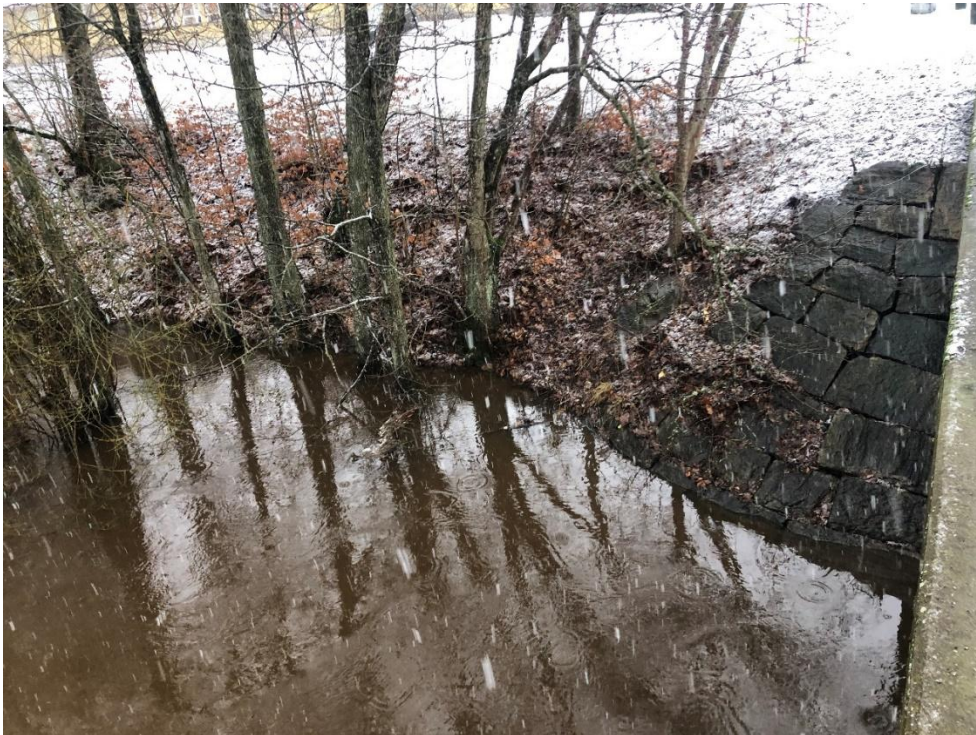
Omedelbart nedströms bron på höger sida i strömriktningen ansluter en brokon med glacis av huggen natursten i lutning cirka 1:1,5.

Där glacisen upphör kan erosion observeras. Eftersom åns tvärsnitt ökar markant omedelbart nedströms bron uppstår en strömvirvel som eroderar jordslätten när flödet är stort och vattenhastigheten hög.

Figur 2. Glacis och eroderad slänt nedströms Nollhagabron. (Foto: Svante Roupé)

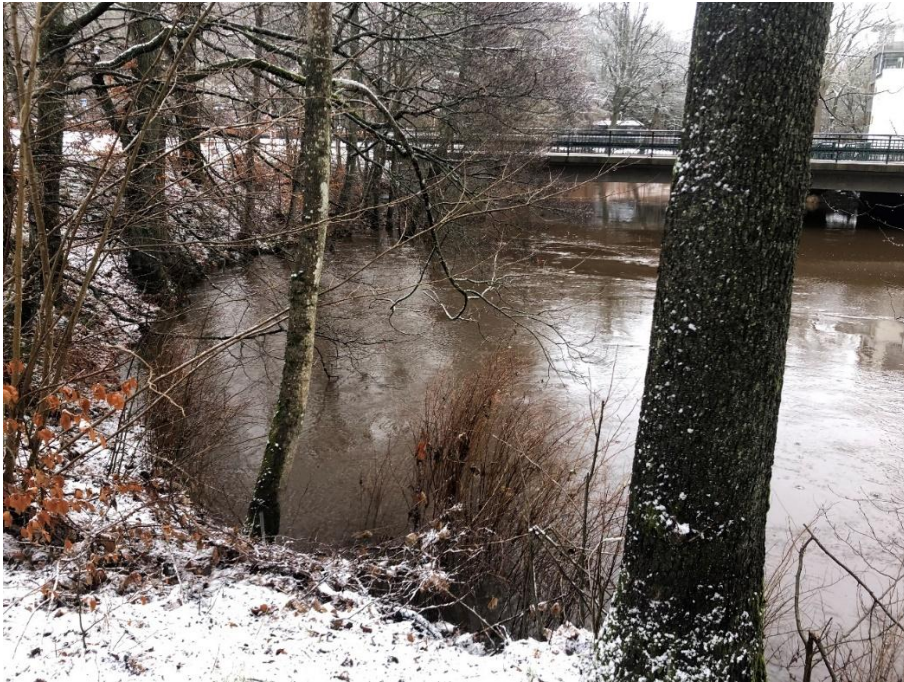
På denna sträcka har strandlinjen formen av en svag bukt, vilket tyder på att den är mer eroderad än stranden nedströms. Se Figur 3.

Figur 3. Sträcka där stranden har formen av en bukt. (Foto: Svante Roupé)

Det rekommenderas att ett erosionsskydd placeras på sträckan mellan brokonen och början på den redan erosionsskyddade "gröna" sträckan. Här kan erosionsskyddet med fördel fylla ut bukten i strandlinjen, så undviker man plötsliga sektionsförändringar som stör strömningen och skapar virvlar.

På denna sträcka finns möjlighet att välja olika sorter av erosionsskydd, företrädesvis av hård eller kombinerad typ. Befintliga träd bör bevaras och skyddas under arbetenas utförande.

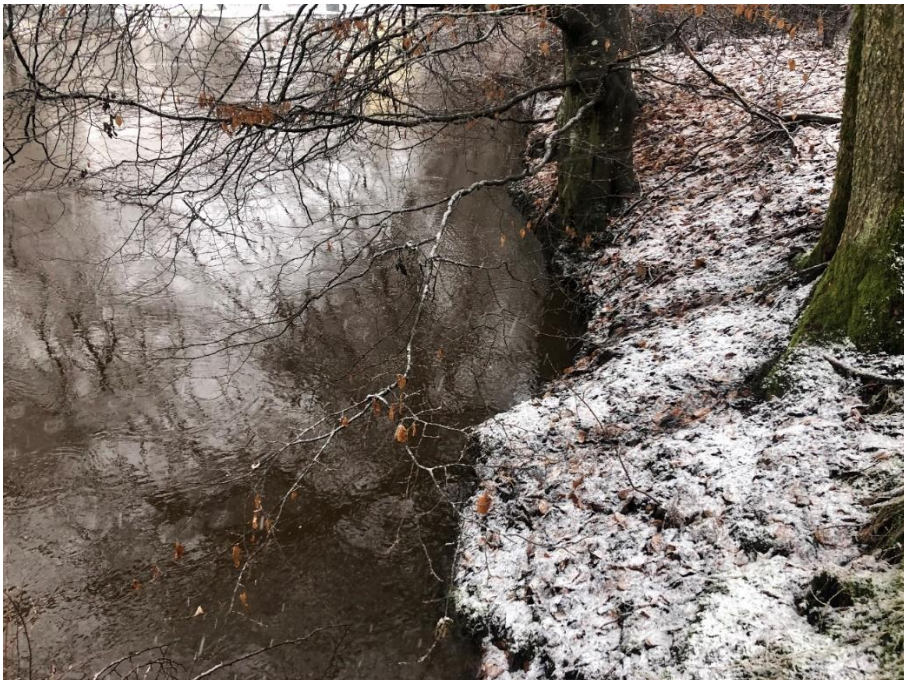
Figur 4. Brant strandbrink med stora träd och spår av erosion. (Foto: Svante Roupé)

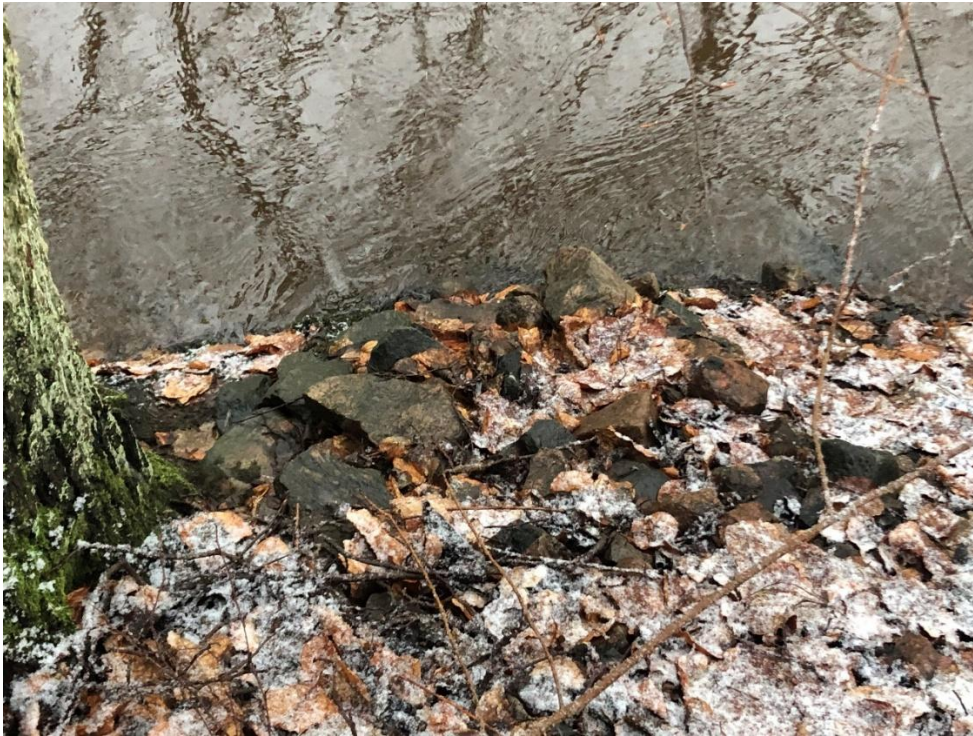
Vidare nedströms, på den sträcka som markeras med grönt i Figur 1, finns ett erosionsskydd av krossmaterial. Vid besiktningsstillfället var så gott som hela erosionsskyddet täckt med vatten, man kunde bara se det på en cirka 1 meter lång sträcka (se Figur 5).

Figur 5. Synlig del av erosionsskydd. (Foto: Svante Roupé)

Den del av erosionsskyddet som syntes bestod av krossmaterial i fraktionen 100 - 300 mm.

Här finns ett erosionsskydd som bedöms fungera väl. Det bör dock besiktigas vid lågt vattenstånd i ån.

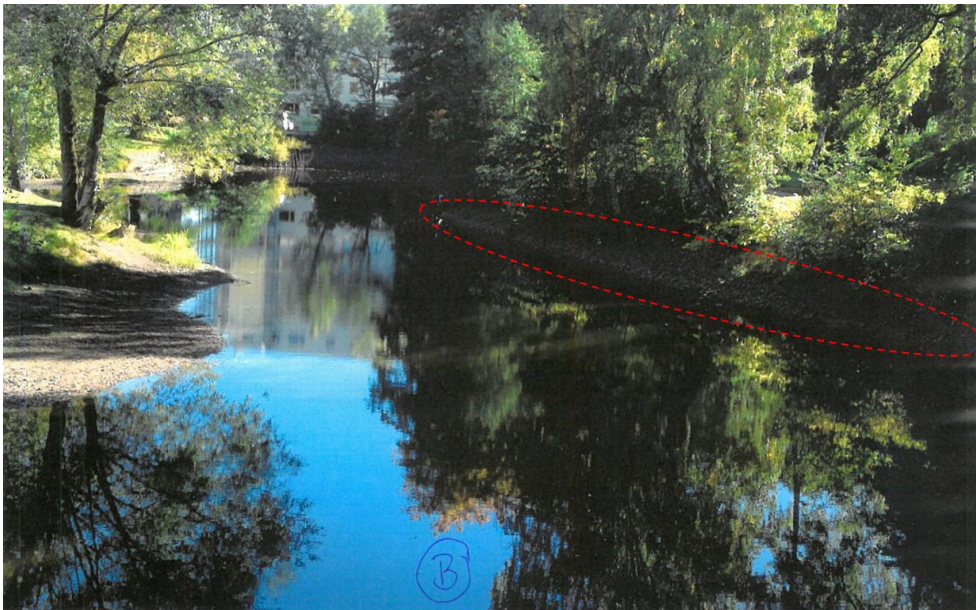
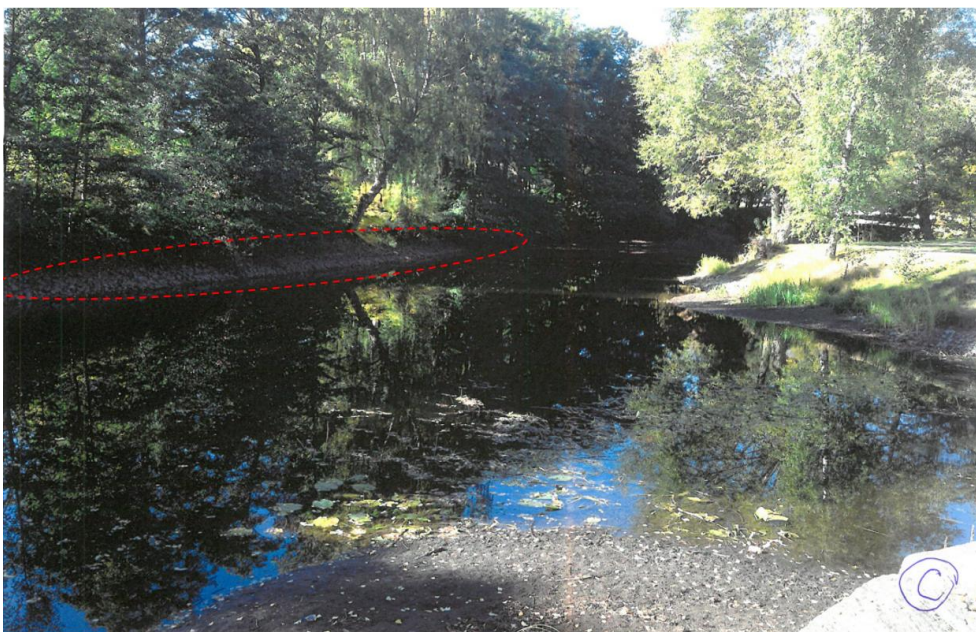
Strandbrinken ovanför vattenytan visar tecken på erosion. Slänten är mycket brant, ställvis brantare än naturlig rasvinkel för krossmaterial, som är cirka 1:1,3. Foton tagna vid lågt vattenstånd i ån visar dock att erosionsskyddet ligger med en släntlutning på cirka 1:2, vilket är en stabil lutning. Se Figur 6 och Figur 7. Vid detta tillfälle var vattennivån cirka +57,6 i RH 2000.

Figur 6. Vy från Nolhagabron. Lågt vattenstånd 2013-10-02. Erosionsskydd på åns västra sida syns till höger i bild, markerat med röd oval. (Foto: Gert-Inge Claesson)

Figur 7. Vy från åns östra sida nedströms Lillåns mynning i riktning mot Nolhagabron. Lågt vattenstånd 2013-10-02. Erosionsskydd på åns västra sida, markerat med röd oval. (Foto: Gert-Inge Claesson)

Den del av strandbrinken som ligger ovanför erosionsskyddets krön, det vill säga högre än cirka +59 i RH 2000, är utsatt för erosion och bör skyddas. En svårighet är att slänten är mycket

brant. En möjlig lösning kan vara att använda växtbäddsmadrasser som spikas med träspik i underliggande jord. Befintliga träd bör bevaras och skyddas under arbetenas utförande.

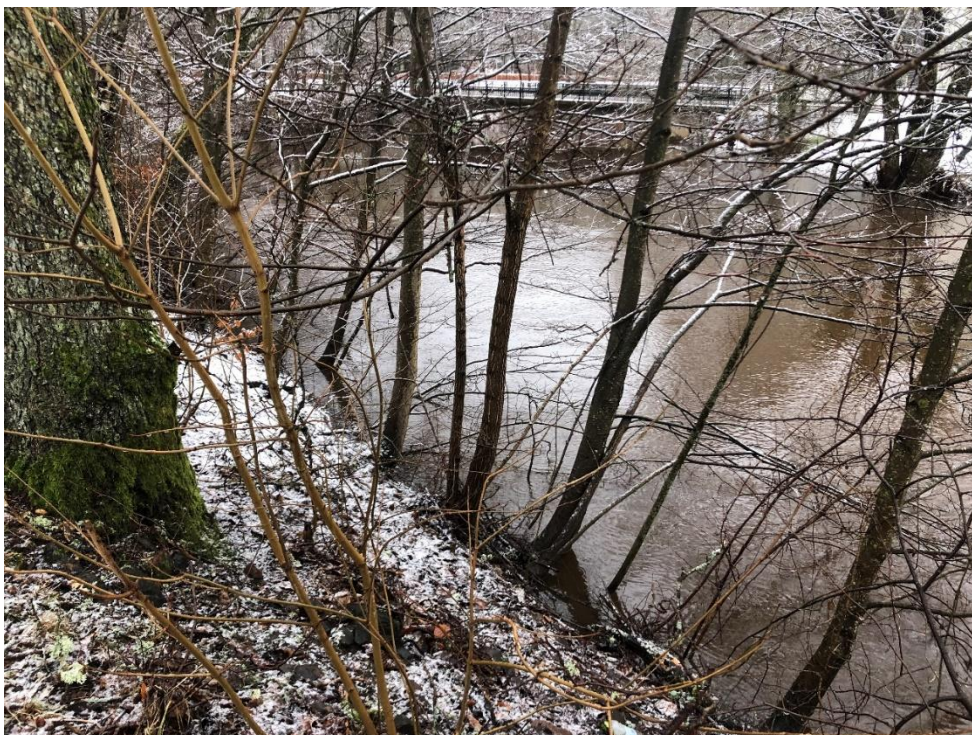
Flera träd i vattenbrynet på denna sträcka har en böjd stam nära roten. Det kan möjligen tyda på att trädet när det var ungt har börjat falla ut, men att erosionen sedan har avstannat och stammen har böjt sig uppåt när trädet har vuxit, se Figur 8. Erosionstakten bedöms dock inte ha varit speciellt stor.

Figur 8. Träd med böjda stammar i strandkanten. (Foto: Svante Roupé)

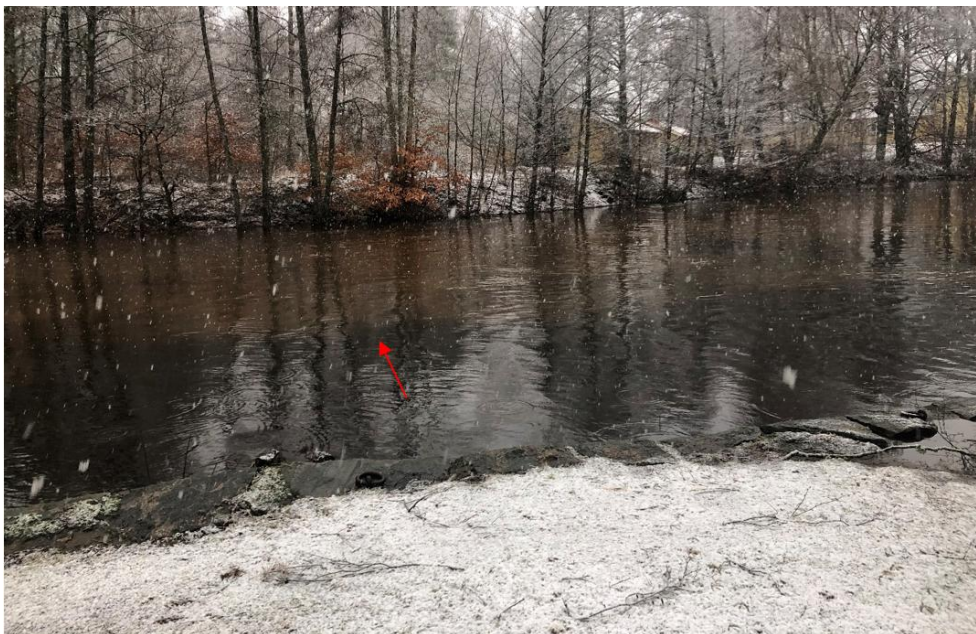
Vid platsbesöket var vattnet som kom uppströms ifrån i Säveån kraftigt sedimentförande, medan vattnet i tillflödet från Lillån var klart. Man såg då att vattnet från tillflödet inte blandades in i huvudflödet i någon högre grad, utan de två flödena fortsatte parallellt nedströms med en skarp gräns emellan.

Figur 9. Tydlig gräns mellan klart vatten från Lillån, närmast i bild, och sedimentförande vatten från Säveån. (Foto: Svante Roupé)

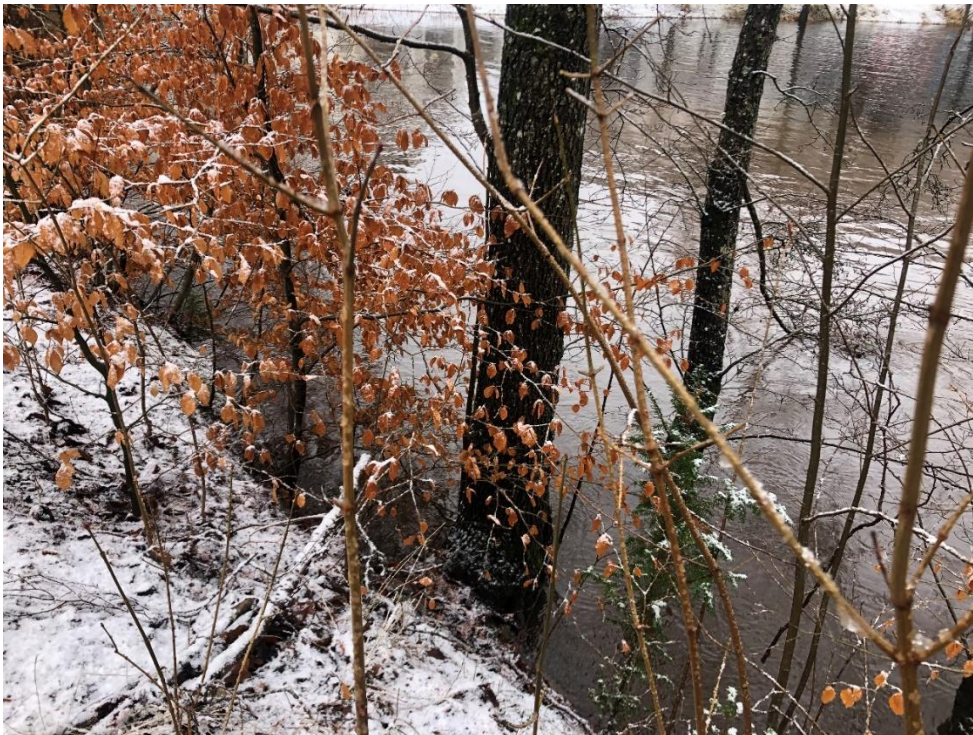
Strandbrinken nedströms erosionsskyddet (mörkblå linjen i Figur 1) är mycket brant och visar spår av pågående erosion. Det finns dock inga utfallna träd och inget "hack" i strandlinjen där erosionsskyddet upphör. Påverkan av tillflödet från Lillån minskar successivt samtidigt som åns krökning tilltar och "innerkurvan" blir mer markant. Huvudströmmen styr ut från stranden och över mot "ytterkurvan" på åns motsatta sida. Framför en eroderad strandbrink finns ett lägre strandplan med höga träd. Vid besiktningstillfället var detta strandplan översvämmat och stora träd stod ute i ån.

Figur 10. Eroderad strandbrink med låglänt, översvämmat strandplan. (Foto: Svante Roupé)

På denna sträcka bör ett erosionsskydd anordnas, speciellt på den första delen där påverkan från Lillåns tillflöde är störst.

Det finns möjlighet att välja olika slags erosionsskydd, möjligen kan en kombinerad typ vara att föredra. Det är önskvärt att åns tvärsnitt inte påverkas mer än nödvändigt. En svårighet kan vara att strandbrinkens översta del är brant. Befintliga träd bör bevaras och skyddas under arbetenas utförande.

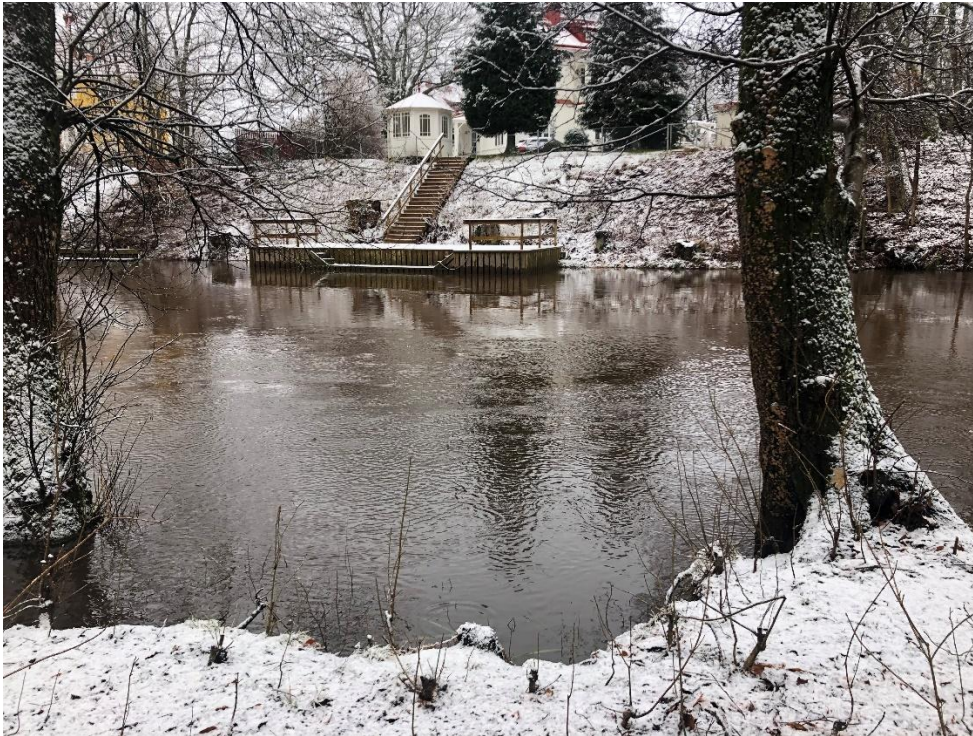
Ytterligare längre nedströms, där ljusblå linje börjar i Figur 1, är strandkanten något högre. På motsatt sida av ån, i "ytterkurvan" är stranden mestadels stabiliserad med strandkoningar. En liten "knyck" på motsatta sidan styr över huvudströmmen mot åns högra sida. Vissa större bryggor bidrar också till att styra strömmen längre från "ytterkurvan", se Figur 11. Här finns vissa, mindre erosionsskador.

Figur 11. Brygga på motsatt sida av ån. (Foto: Svante Roupé)

Erosionsskadorna är inte allvarliga på denna sträcka. Man kan eventuellt anlägga erosionsskydd på utsatta ställen, speciellt där huvudströmmen går nära stranden, mitt emot "knycken" på motsatta sidan av ån. Mjuka erosionsskydd kan vara lämpliga. Man bör eftersträva mjuka övergångar mellan avsnitt med och utan erosionsskydd. Befintliga träd bör bevaras och skyddas under arbetenas utförande.
