# DETALJPLAN STADSSKOGEN NORRA, ETAPP 4 & 5

PM BERGTEKNIK

A131523-B-PME-001

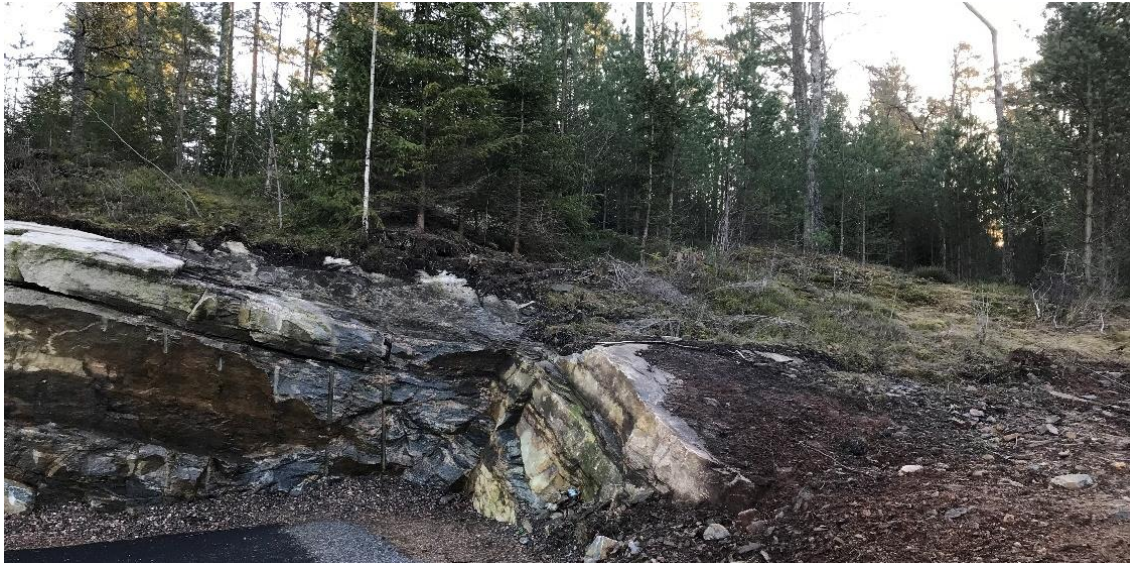
Det aktuella detaljplaneområdet består idag skogsmark i form av blandskog. Området är kuperat och med berg i dagen inom stora delar av området, se Figur 3, markytans nivå i området varierar, enligt erhållen grundkarta, mellan ca +95 och +120. Generellt följer höjdryggarna och mellanliggande svackor riktning från nordost till sydväst.

Figur 3. Berg i dagen, COWI 2020-01-22

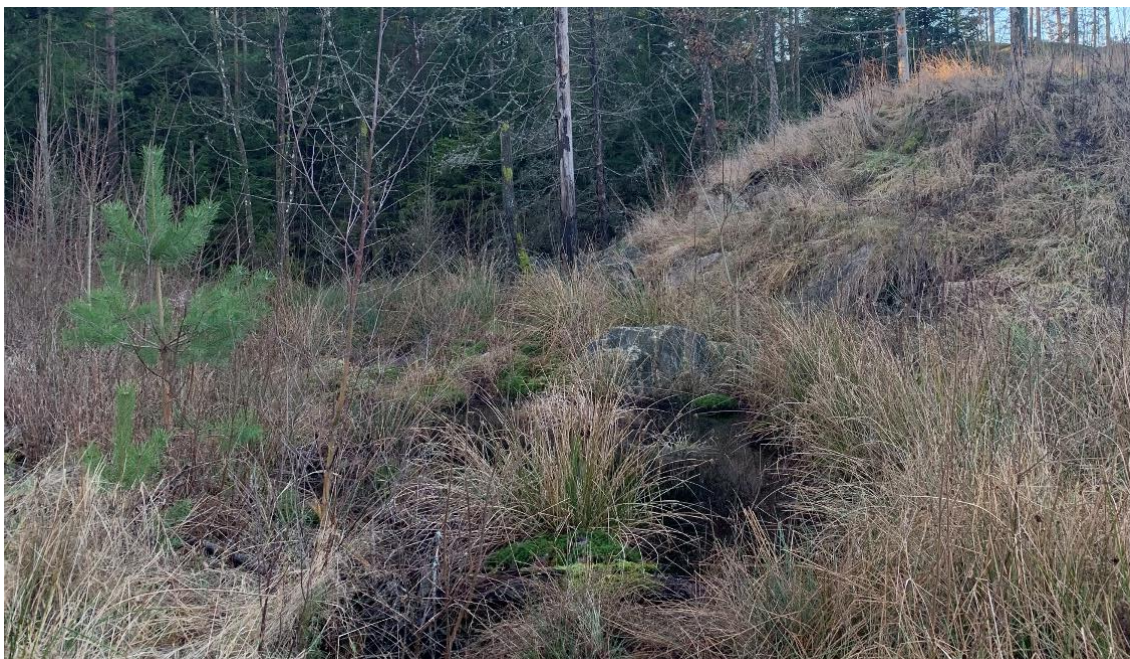
Området är ställvis blött med grundvattenytan i marknivå, inom dessa områden finns tågväxter, se Figur 4.

Figur 4. Grundvattenyta i marknivå, COWI 2020-01-22

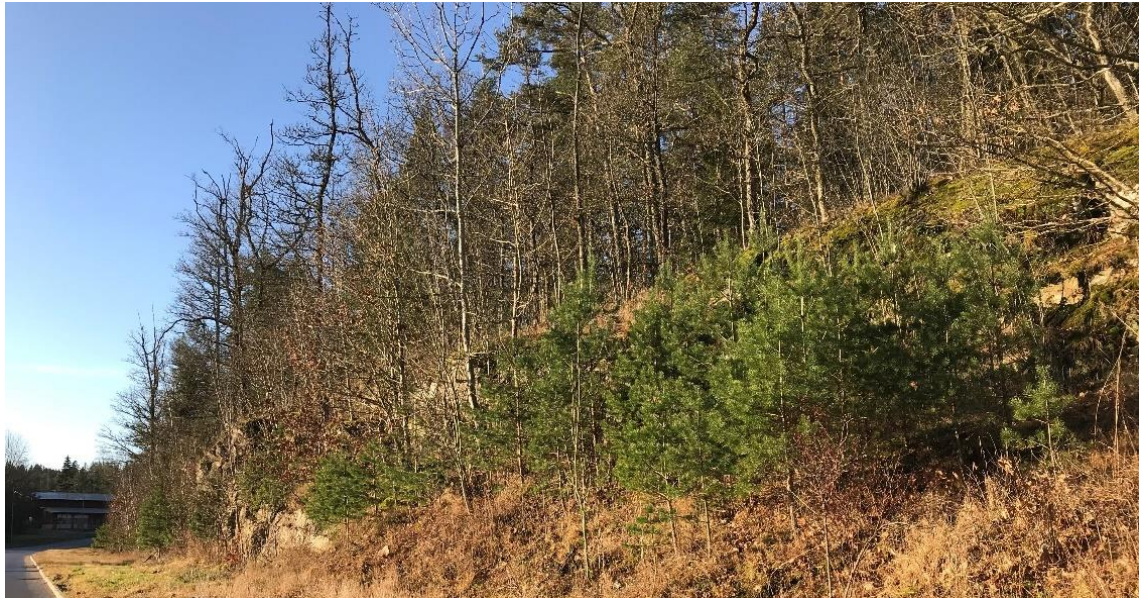
Längs med den östra sidan av området finns det mycket branta slänter med berg i dagen, se Figur 5. Utmed den västra sidan avgränsas området av befintlig bebyggelse.

Figur 5. Branta bergslänter längs den östra sidan, COWI 2020-01-22.

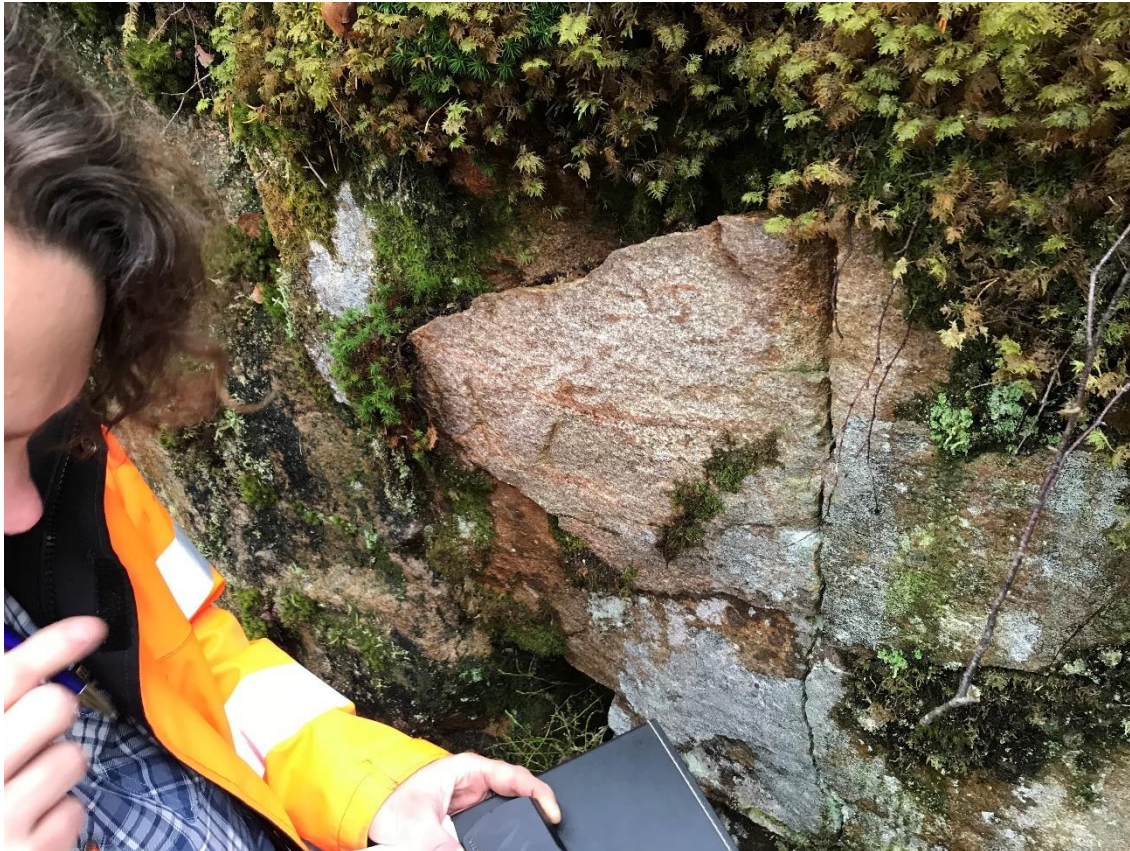
Figur 9. Exempel på finkornigare bergart, och ett löst block.

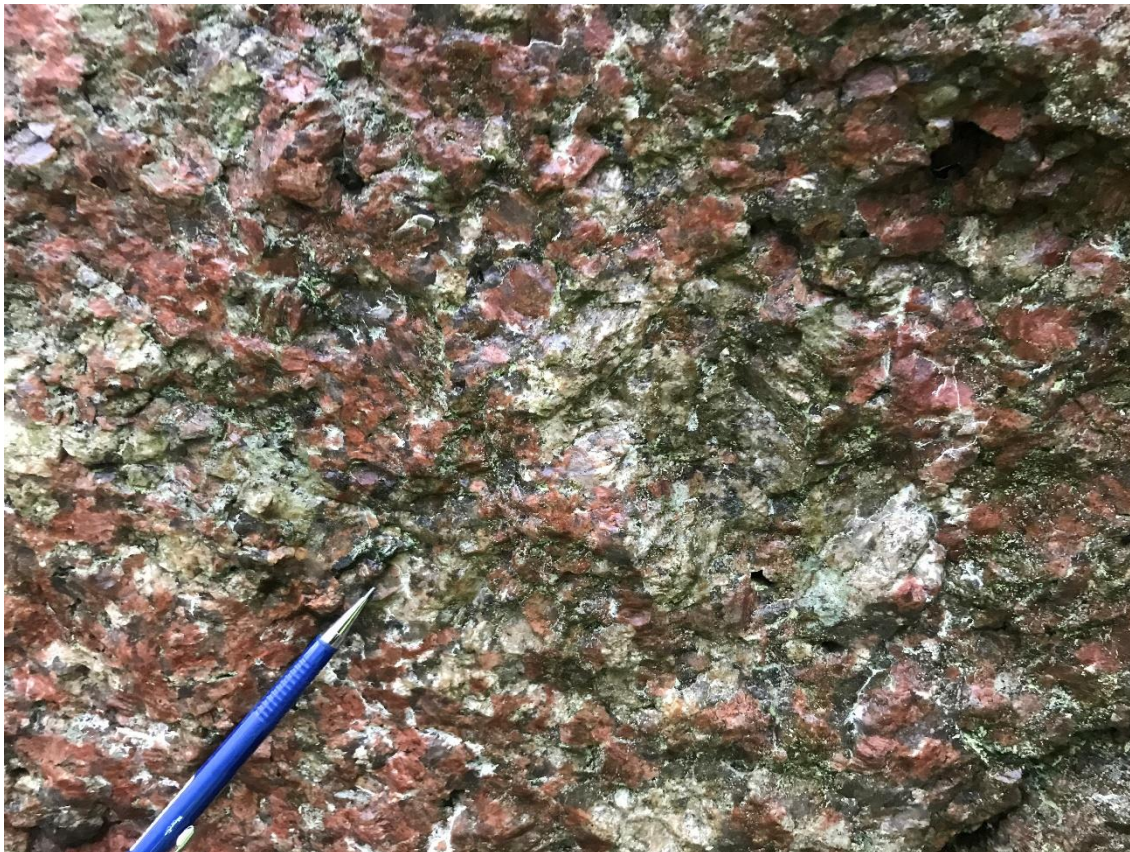
Figur 10. Exempel på bergart i området. En grovkornig, granitisk gnejs.

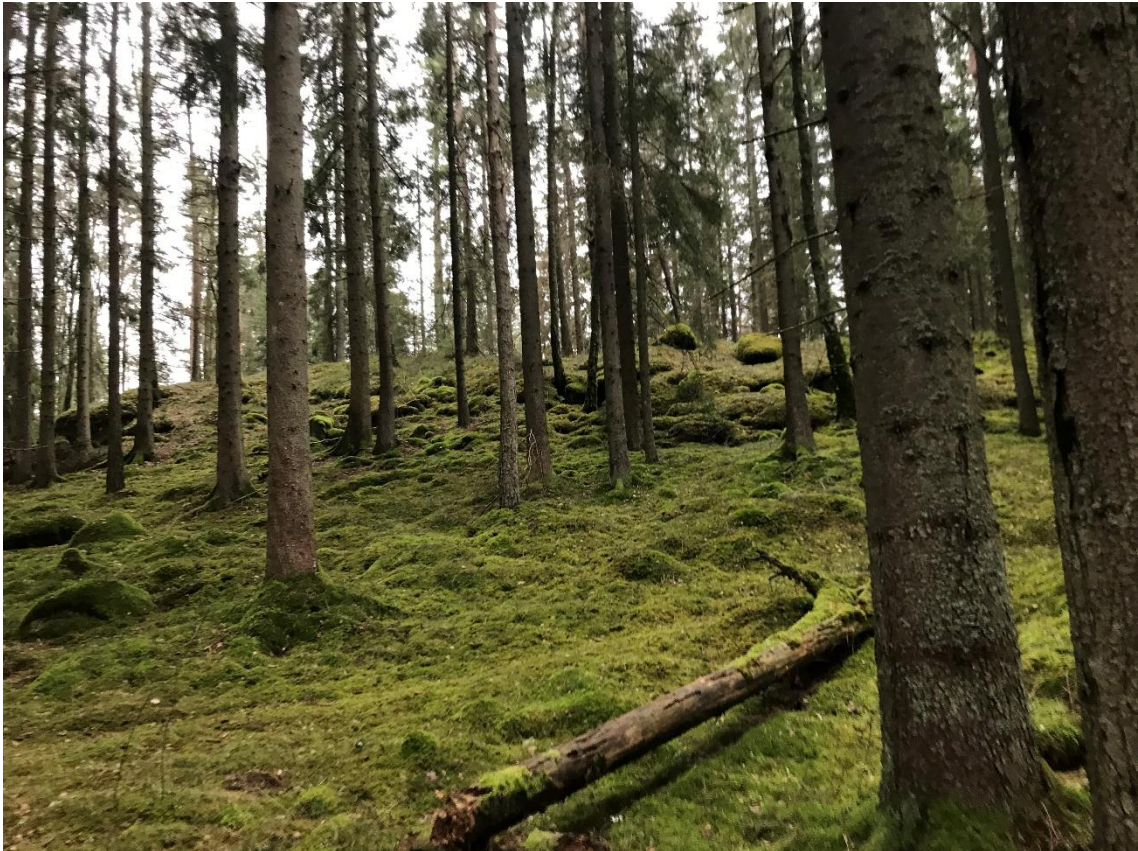
Figur 11. Översikt över område med tunt jordtäckte, med berg i dagen i form av håll som sticker upp i bakgrunden.

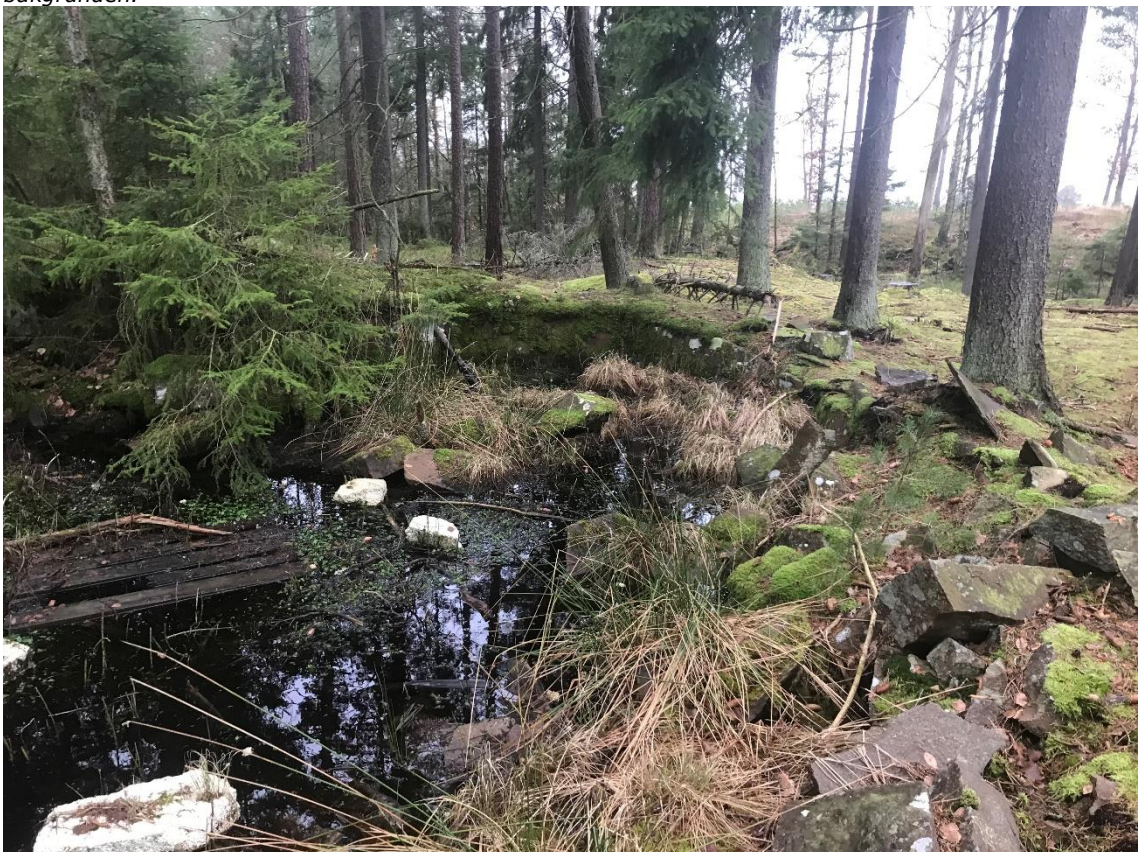
Figur 12. Exempel på stenbrott förekommande i området.

Stenbrotten som förekommer inom planområdet kan utgöra problem i form av risk för mindre ras och ökad skaderisk (benbrott eller drunkning) både i bygg och permanentskede.

- > Stenbrotten i området ska städas upp så att hål och förekommande högar med överbliven sten synliggörs eller tas bort. De kvarvarande schakten ska undersökas med avseende på stabilitet om byggnader och vibrationsalstrande arbeten ska ske inom 15 meter från dessa. I de fall högar och schaktgropar är skyddade av naturvärdes- eller kulturmiljöskäl stängslas förekommande områden in.
- > En radonundersökning ska utföras för att säkerställa att planerad bebyggelse kan genomföras med avseende på strålningsrisker. Alternativt uppförs byggnader radonsäkra.
- > Bergssakkunnig ska i detalj undersöka markerade riskområden/rasbranter (Figur 13) i om bebyggelse planeras inom 20 meter från dessa (både ovan och nedan slänt), alternativt kan dessa schaktas av/skrotas för att möjliggöra för bergssakkunnig att besikta nyblottat berg innan fortsatta arbeten.

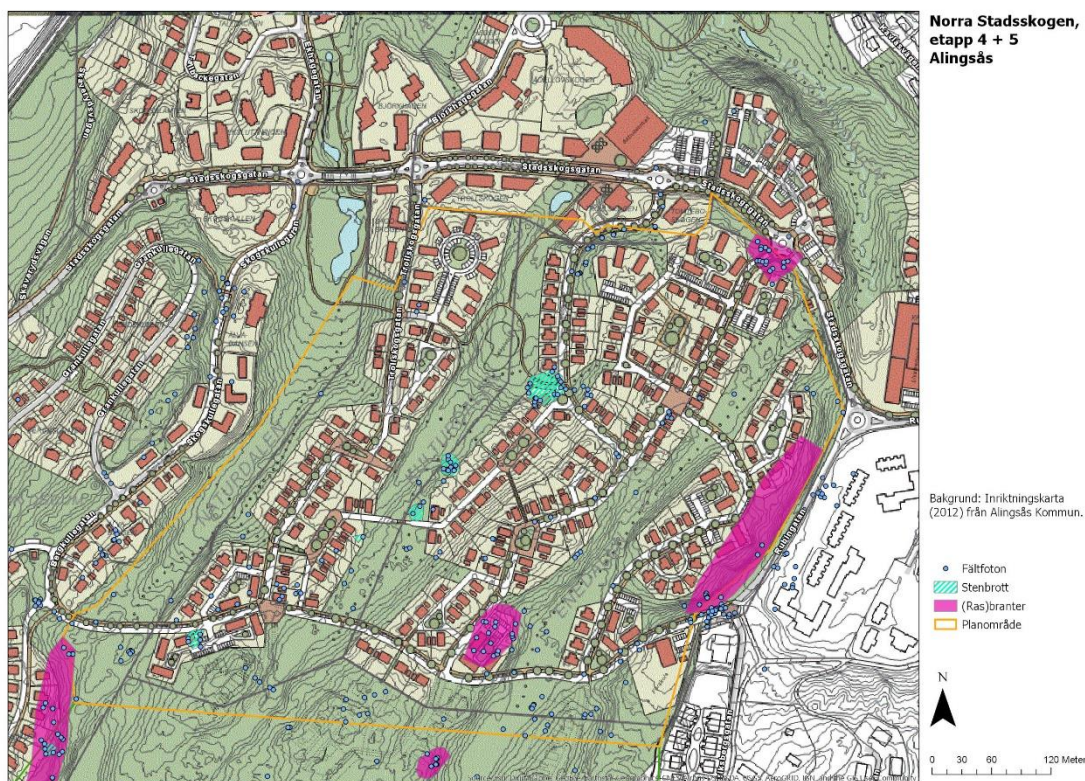
Flertalet branta slänter förekommer inom planområdet vilka generellt följer den allmänna foliationsriktningen. Slänterna är branta, på gränsen till vertikala, och mellan 2 – 5 m höga och stryker i sydväst-nordöstlig riktning. I många fall har det redan förekommit ras i branterna och nedrasade block ligger nedanför slänterna.

Uppskattade riskområden med rasbranter och brant lutande bergslänter har markerats med magenta efter okulär besiktning i området i Figur 13. Observerade äldre stenbrott har även de markerats i Figur 13, men här i turkos skraffering.

Figur 13. Alingsås kommuns inriktningskarta (2012) för Norra Stadsskogen. Polygoner i magenta indikerar områden rasbranter och branta bergslänter, turkos skraffering indikerar stenbrott. Planområdet indikeras med en orange polygon och blåa punkter visar georefererade foton tagna i fält. Se Bilaga 2 för större version av kartan.

Inom området finns ett flertal långsträckta, närmast vertikala hållar/slänter som generellt stryker sydväst-nordöstligt och stupar mot SÖ. De varierar i höjd från ett par meter upp till 5 meter (se Figur 13). Flera av dessa slänter uppvisar tecken på tidigare ras, och riskerar att rasa ytterligare vid yttre påverkan från vibrationer (ex. från sprängning). I befintligt skick är sannolikheten att dessa rasar ytterligare att betrakta som låg.

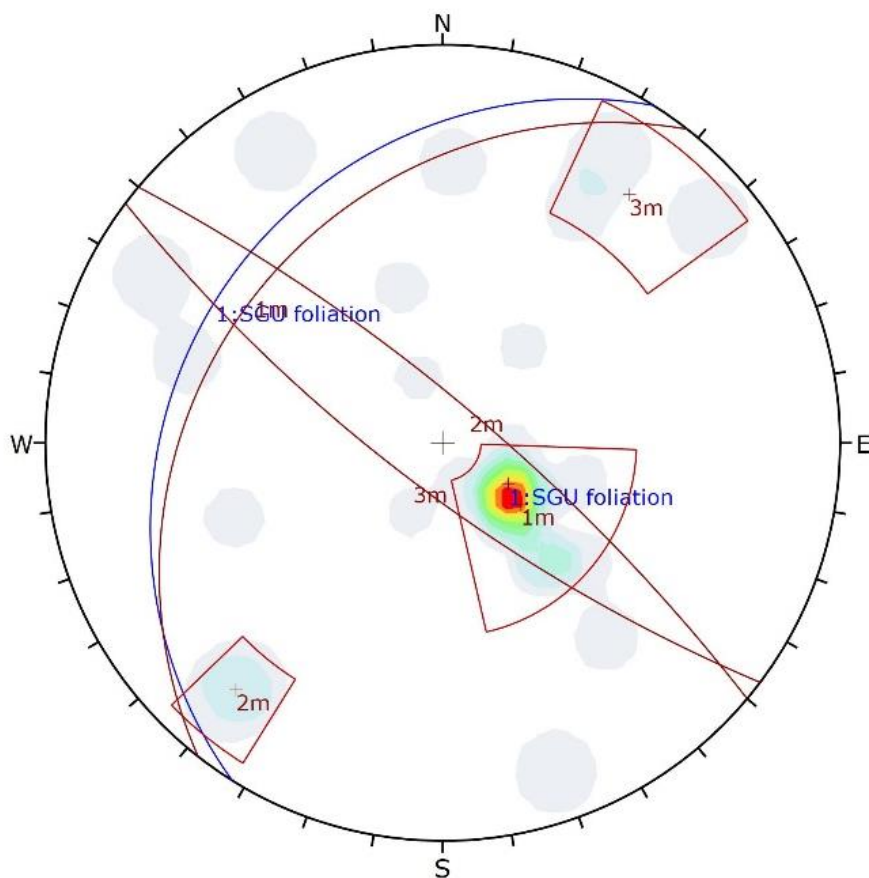
Sprickorna i Stadsskogen förefaller vara framförallt foliationsrelaterade, vilket framgår av Figur 14 där sprickorna jämförs med SGU:s mätningar av foliation i närområdet vilka är runt (S/D)  $\sim 212^\circ/22^\circ$ . Det finns tre sprickgrupper i området, där den främst förekommande har S/D  $218^\circ/28^\circ$ , sprickgrupp två och tre har S/D  $310^\circ/78^\circ$  respektive  $127^\circ/76^\circ$  och är således två branta, nästan vertikala, sprickgrupper. De senare är dock inte lika frekvent förekommande som sprickgrupp 1.

Figur 14. Stereonät med inmätta sprickor uppdelade i grupper (röda markeringar, 1-3) och SGUs foliationsmätningar från området (blå).
