# **Borgens gata - gc-väg, Alingsås kommun**

**Teknisk PM Geoteknik - Projekteringsunderlag**

2013-12-04

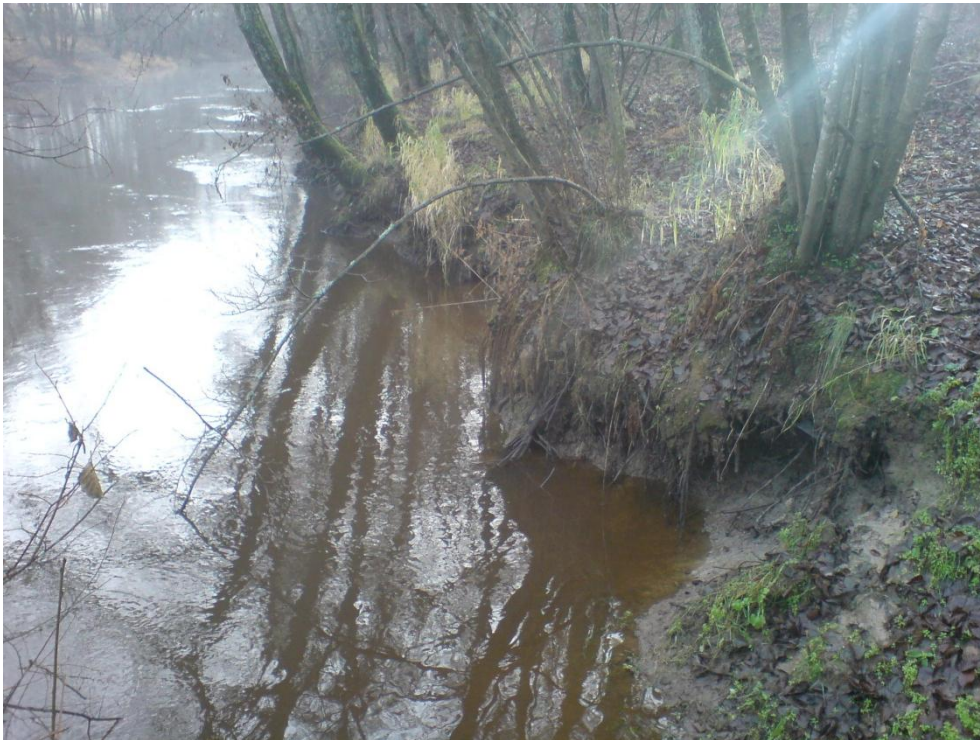
**Bild 3.** Pågående erosion vid platsen för den planerade bron över Säveån. Vy åt sydost.

Vid platsbesök 2013-11-11 noterades pågående erosion för Sävån vid aktuellt område, dock inte så omfattande som förväntat. Anledningen till detta var att delar av sträckan redan var erosionsskyddat, vilket inte framgick av befintligt inventerat material. Efter efterforskningar hos Alingsås kommun framkom att erosionsskydd delvis har utförts för aktuell sträcka under 80- och 90-talet enligt typsektion nedan, dock utan någon detaljerad dokumentation på exakt omfattning.

Erosionsskydd kommer att utföras vid den planerade bron över Sävån. Dock sträcker sig detaljplaneområdet en bit norr om bron och den pågående erosion som påträffats där kommer inte att åtgärdas vid brobygget utan kommer då behöva åtgärdas i samband med arbetena för detaljplanen.

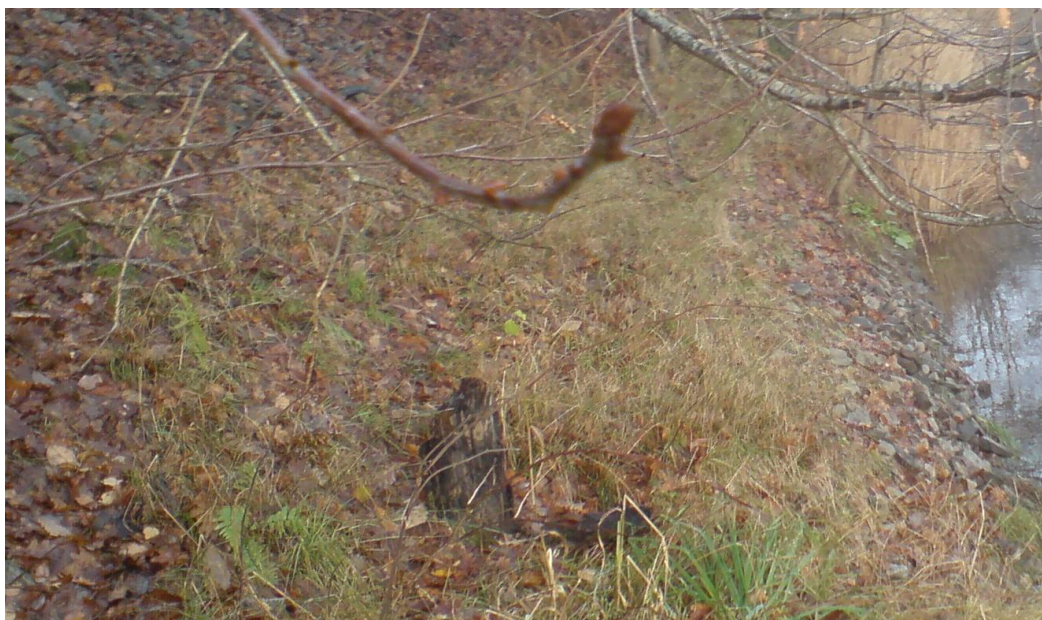
Bild 5. Exempel på påträffat erosionsskydd för aktuellt område.

Erosionsskyddets omfattning, som bedömdes vid platsbesöket, redovisas översiktligt på Bilaga 1. Det bör hållas i åtanke att vattenståndet i Sävån var högt vid tidpunkten för platsbesöket samt att marken ställvis var täckt med löv, vilket medförde att det var svårt att få en klar överblick av omfattningen av befintligt erosionsskydd.

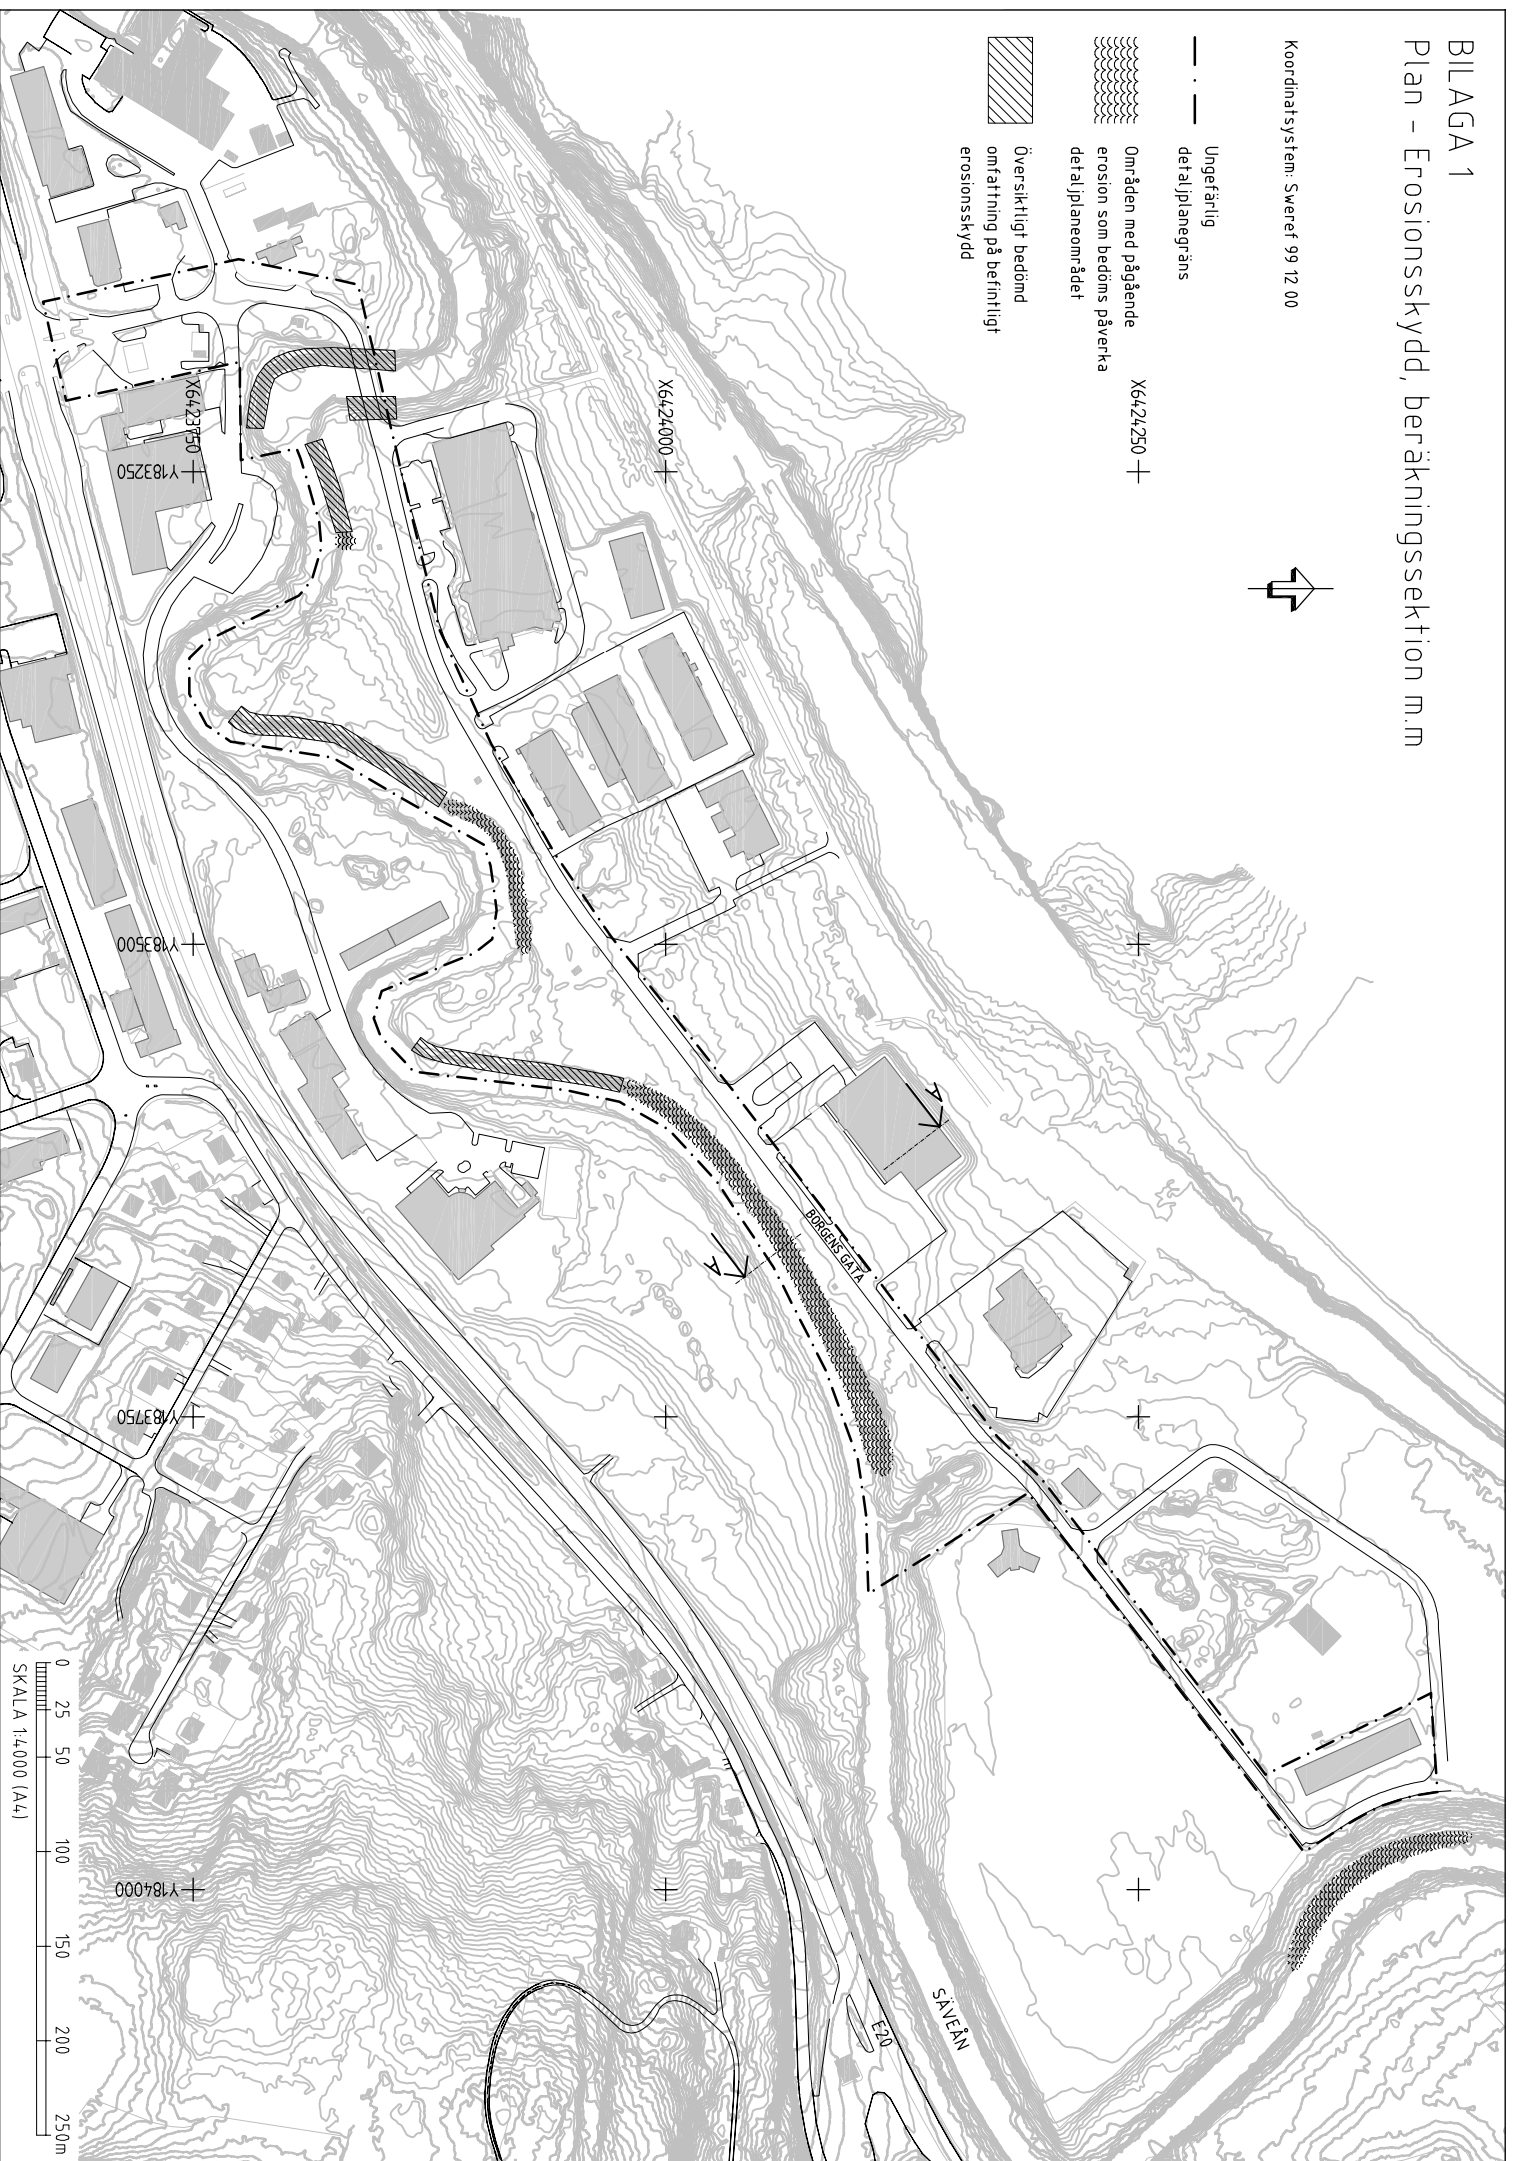
## Plan - Erosionsskydd, beräkningssektion m.m

Pågående erosion, med branta slänter mot Sävån som följd, pågår för delar av det aktuella området. Se bilaga 1 för bedömd omfattning av erosion som påverkar detaljplaneområdet. Dessa områden bedöms som nödvändigt att flacka ut samt erosionsskydda för att kunna få en godkänd detaljplan för området.

Vid ett av erosionsskydden längst åt väster noterades dock att erosionsskyddets utbredning var för litet då lokal erosion påträffades i anslutning till erosionsskyddets östra sida (se tredje erosionsskyddet från väster på bilaga 1).

- Erosionsskyddets omfattning och skick kontrolleras noggrannare. Detta arbete bedöms vara fördelaktigt att utföra vid lågvatten och när inga löv ligger kvar på marken som döljer erosionsskyddet.
- Inmätning av ca 5 st beräkningssektioner, där även botten i Sävån lodas. Detta arbete bedöms med fördel kunna utföras samtidigt som erosionsskyddets omfattning kontrolleras.
- Sammanställning av tidigare utförda geotekniska undersökningar i en Markteknisk Undersökningsrapport Geoteknik (MUR/Geo).
- Eventuellt komplettera med några nya geotekniska undersökningar där det befintliga underlaget är begränsat.

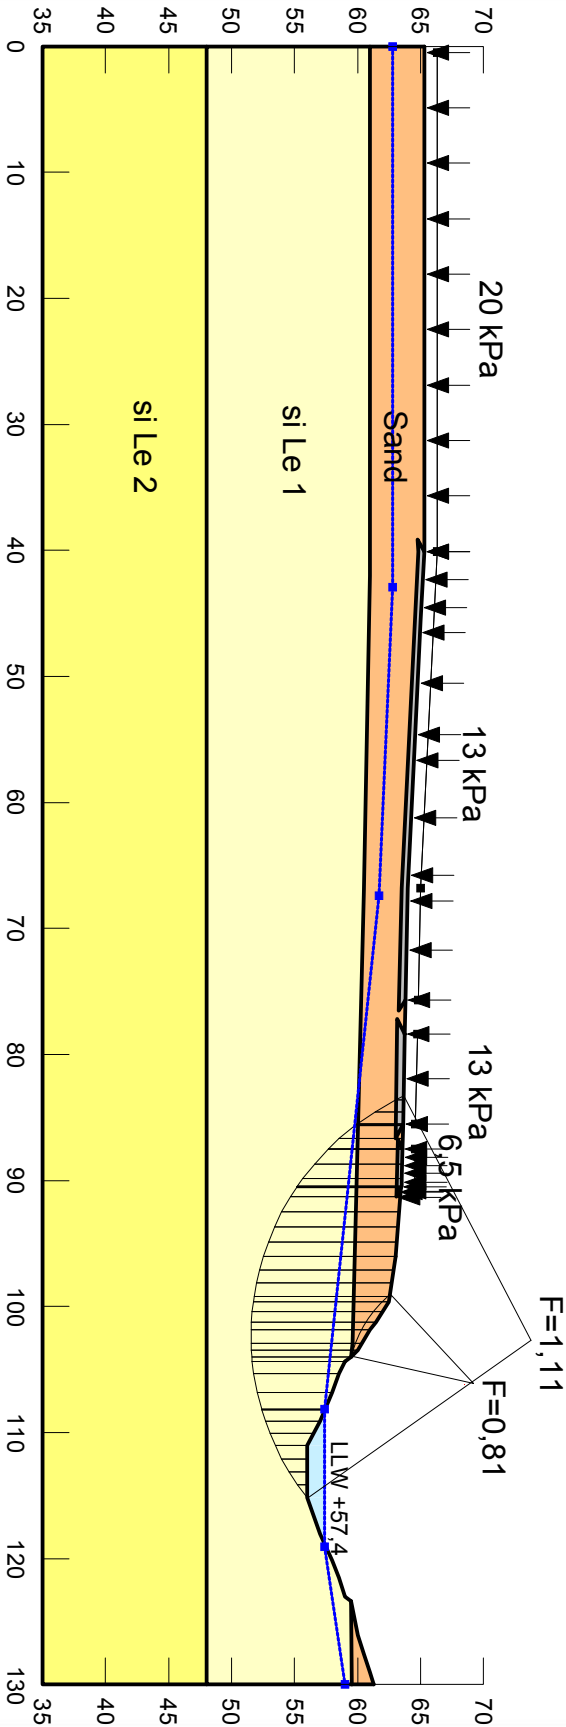
Sektion A-A, kombinerad analys  
Partialkoefficienter

Beräkningen påvisar att fullgod säkerhet ( $F_{EN} = 1,11$ ) mot skred uppnås för både Borgens gata samt för en gc-väg mellan Borgens gata och Sävån. Dock är släntlutningarna ned mot Sävån för branta och medför att säkerheten mot skred är för låg ( $F_{EN} = 0,81$ ) i anslutning till släntrönet mot Sävån.

Stabiliteten för den framtida gc-vägen bedöms översiktligt som fullgod. Dock uppvisar Sävåns dalgång ställvis för branta slänter för att uppnå fullgod stabilitet, och skulle behöva fläckas ut. För de områden som redan erosionsskyddas, se kapitel 6, har slänterna tidigare fläckats ut varvid detta problem främst berör idag oskyddade områden.
