FEBRUARI 2020  
ALINGSÅS KOMMUN

# DETALJPLAN STADSSKOGEN NORRA, ETAPP 4 & 5

PM BERGTEKNIK

A131523-B-PME-001

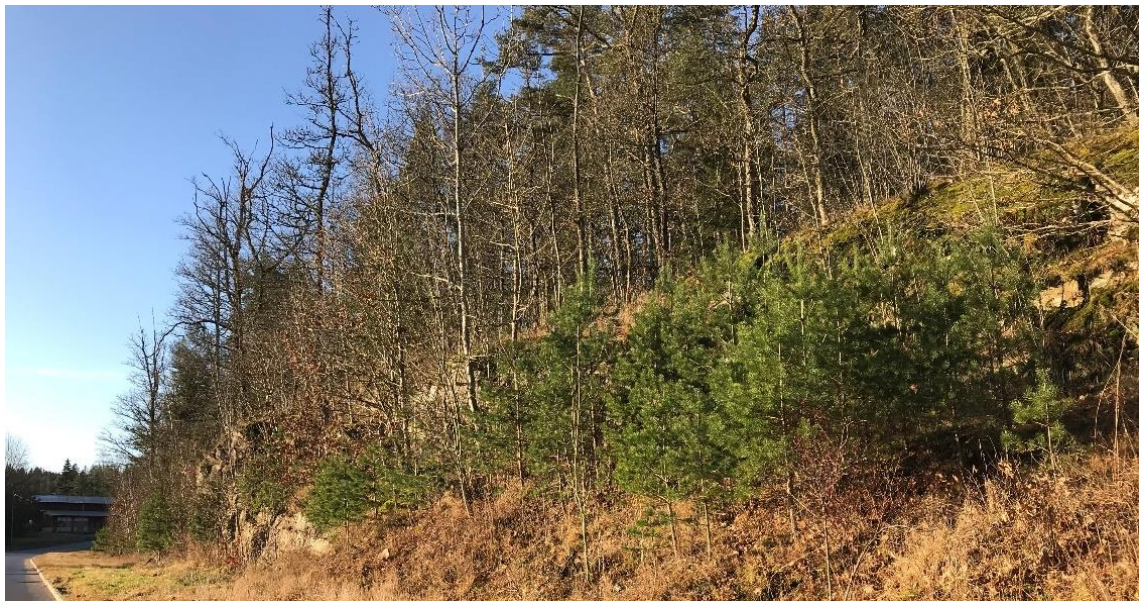
Längs med den östra sidan av området finns det mycket branta slänter med berg i dagen, se Figur 5. Utmed den västra sidan avgränsas området av befintlig bebyggelse.

Figur 5. Branta bergslänter längs den östra sidan, COWI 2020-01-22.

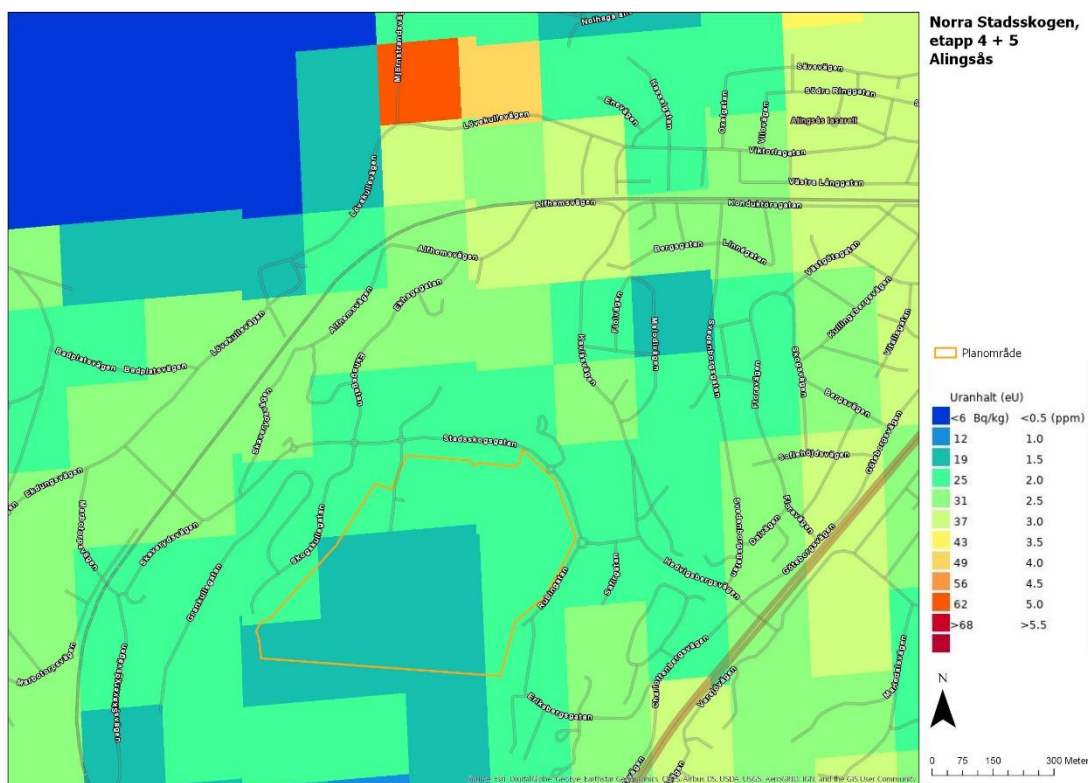
SGU har i samband med flyggeofysiska undersökningar uppmätt gammastrålning från uran på 12–25 Bq/kg (1–2 ppm uran; Figur 7). Intervallet, som endast översiktligt beskriver strålningssituationen, indikerar förhållandevis låga halter av uran. Däremot, strax norr om planområdet och inom samma bergart som i planområdet, finns ett område med gammastrålning upp till 62 Bq/kg (5 ppm uran) vilket kan klassas som förhållandevis höga halter. Inom planområdet finns mycket våtmarker, vilket skärmar strålningen från uran, varför det vore fördelaktigt att mäta uranhalter med handhållen gammaspektrometer eller motsvarande inom planområdet för att säkerställa att det inte förekommer höga uranhalter i området.

Figur 7. Gammastrålning från uran. Mätresultat från SGU:s flyggeofysiska mätningar. Orange polygon visar det aktuella planområdet.

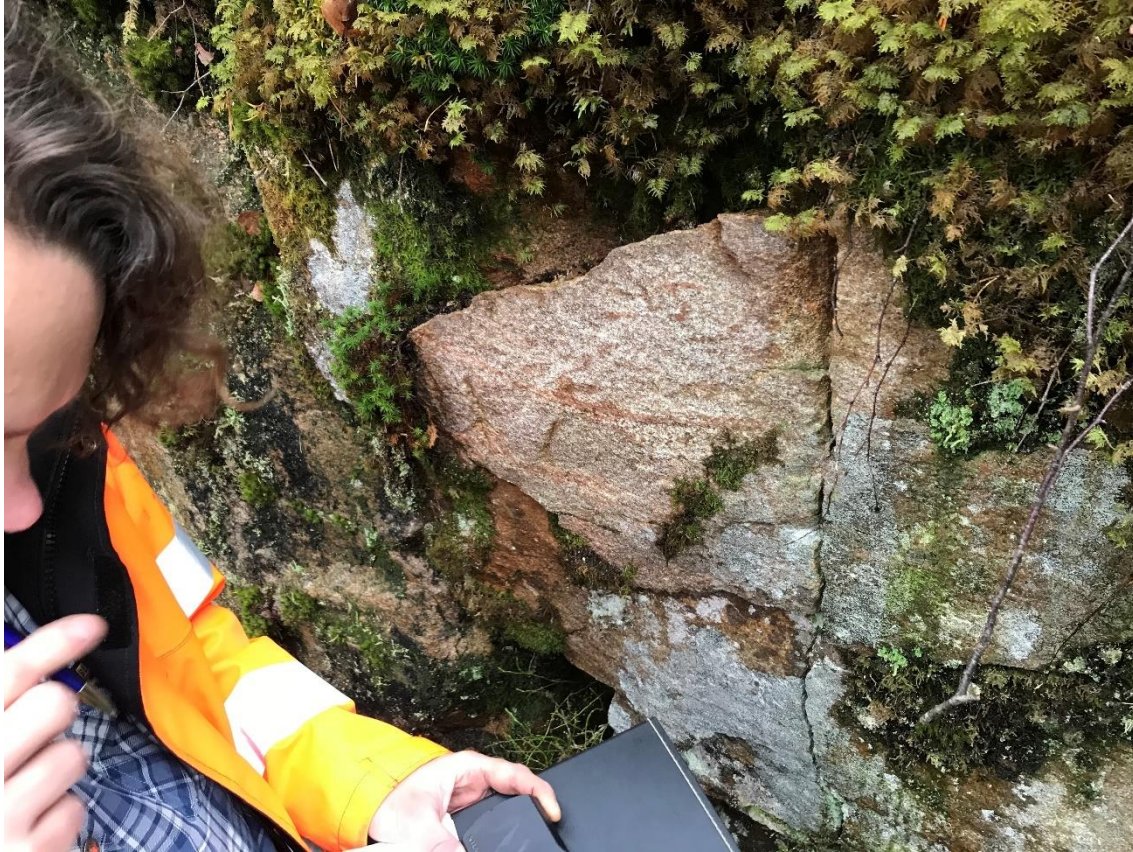
Figur 9. Exempel på finkornigare bergart, och ett löst block.
