PM

2020-09-15
Rev 2020-10-12

Översvämningsrisker vid Nohaga avloppsreningsverk

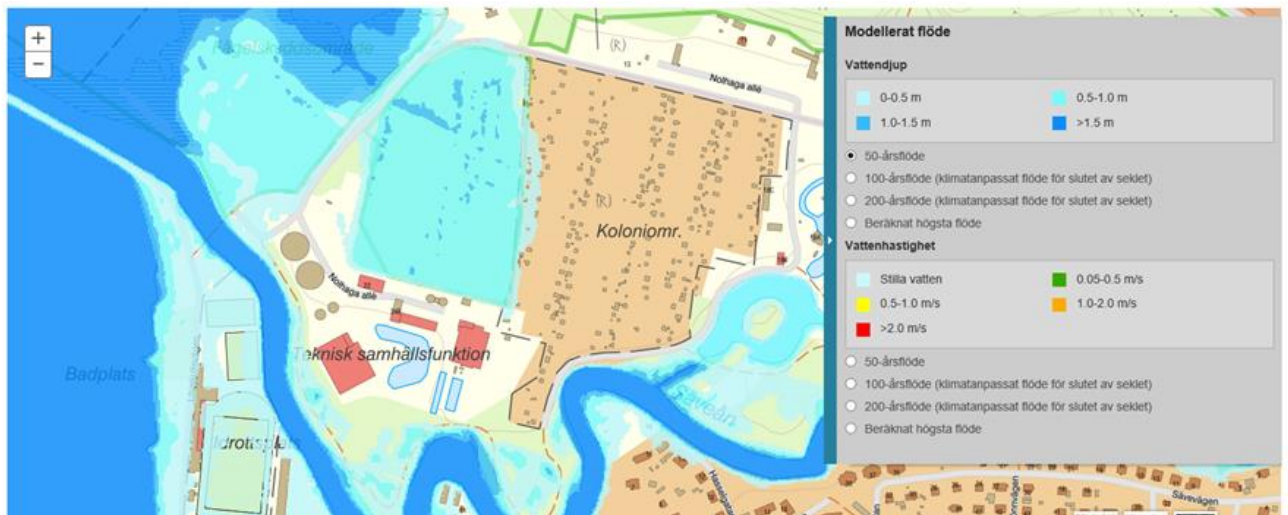
Figur 1 Översvämmade områden och vattendjup vid + 59,7 möh.

Denna nivå får ingen påverkan inne på reningsverksområdet.

Tillfartsvägen står översvämmad och vågor från Mjörn kan försvåra/omöjliggöra tillträde med vanlig bil till reningsverksområdet.

Ute på ledningsnätet utanför reningsverksområdet kan det finnas ett antal brunnar och bräddutlopp där ovidkommande vatten kan tränga in vid en översvämning.

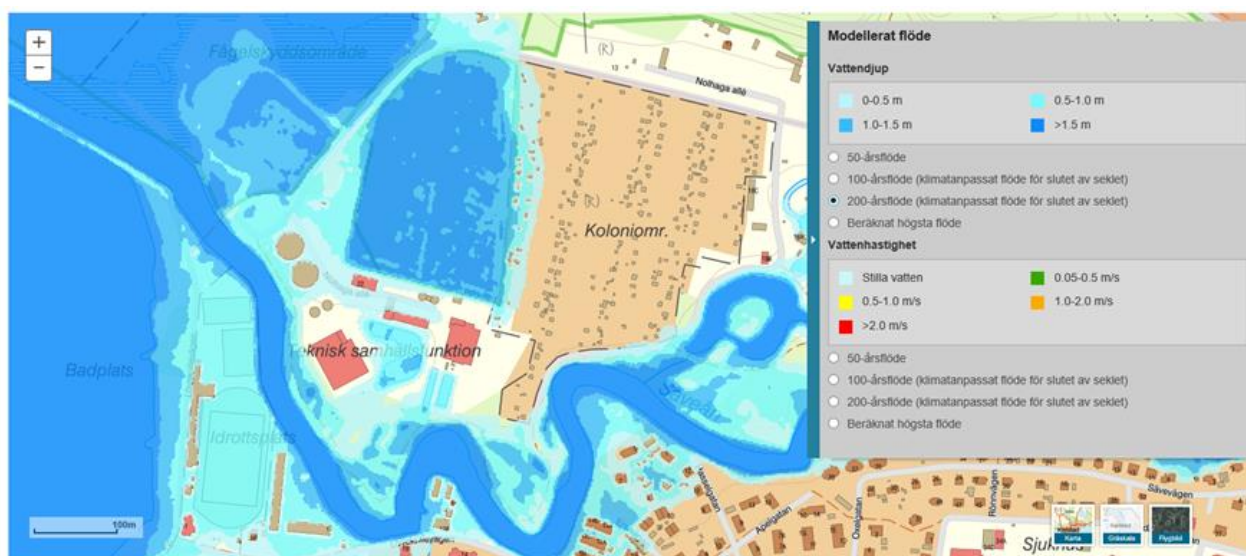
Figur 2 Översvämmade områden och vattendjup vid nivån + 60,4 möh.

Vid de lägre delarna av reningsverksområdet står det några dm med vatten. Stor risk för inläckage av översvämmat vatten in till brunnar på reningsverksområdet och ute på ledningsnätet. Detta kommer att göra att stora mängder ovidkommande vatten tillförs reningsverket vilket försvårar reningen och gör att orenat avloppsvatten kommer brädda från ledningsnätet.

Tillfartsvägen till reningsverket är översvämmad vilket gör att det ej går att nå reningsverket. Hämtning av avvattnat slam och lossning av kemikalier omöjliggörs med dagens utformning på anläggningen.

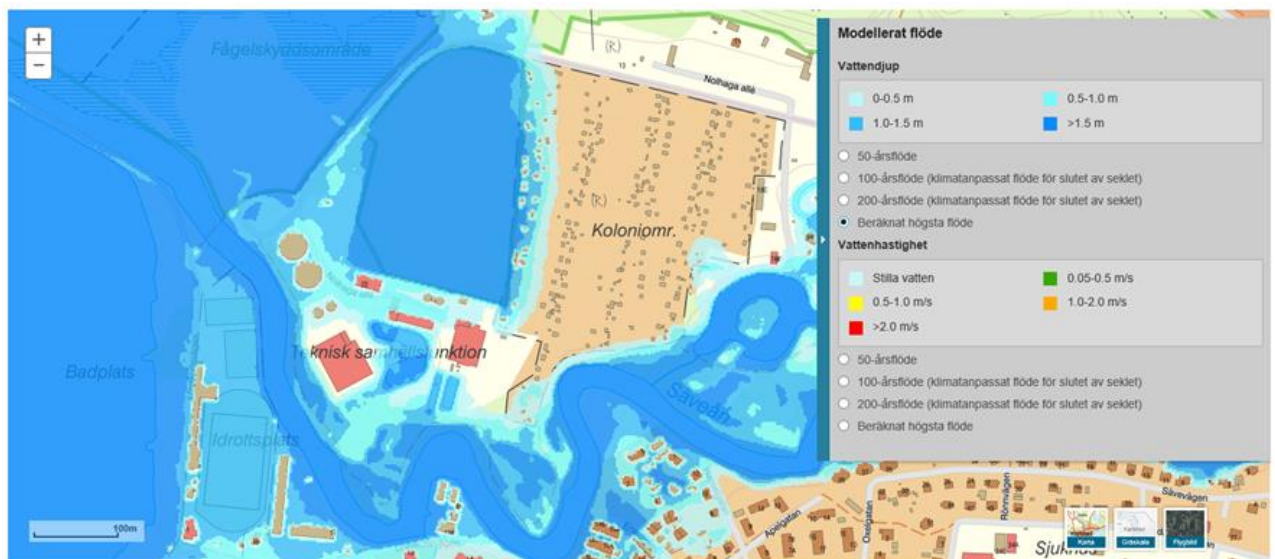
Figur 3 Översvämmade områden och vattendjup vid en HHVY om +61,0 möh.

Vid en HHVY om + 61,0 möh kommer det att stå 0,5 – 1,0 m med översvämmat vatten över stora delar av reningsverksområdet se Figur 3 .

Tillfartsvägen till reningsverket kommer också att stå under lika mycket vatten.

Hämtning av avvattnat slam och lossning av kemikalier omöjliggörs med dagens utformning på anläggningen. Personal kommer ej att kunna ta sig till anläggningen via dagens tillfartsväg.

På området finns även ett antal större brunnar tillhörande inkommande spillvattenledningar samt en brunn på ledningen mellan försedimenteringsbassängen och slutsedimenteringsbassängen. Vid en översvämning finns stor risk att ovidkommande vatten förs in till spillvatten-nätet och försämrar avloppsvattenreningen.

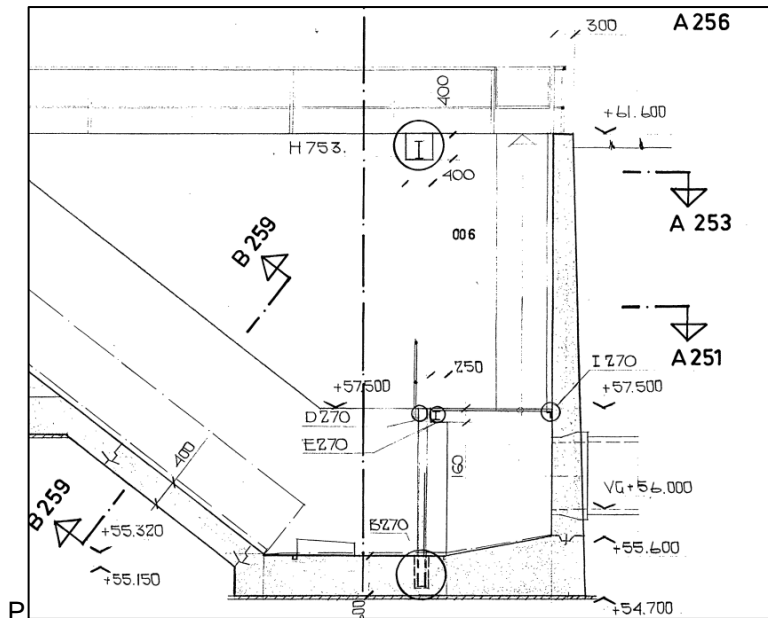
Figur 4 Sektion vid inloppspumparna

Bassängkanten vid inloppspumparna ligger idag nivån 61,74 möh.

Även vid detta extremt höga vattenstånd kommer det ej rinna in vatten in i bassängerna. Möjligt finns en risk att översvämmat vatten rinner in vid portarna för utlastning av sand och rens.

Källargolvets konstruktion måste kontrolleras med avseende på hållfasthet och tryck uppåt från kringliggande vatten. Golvet i källaren bredvid sandfången ligger på ca +57,5 möh.

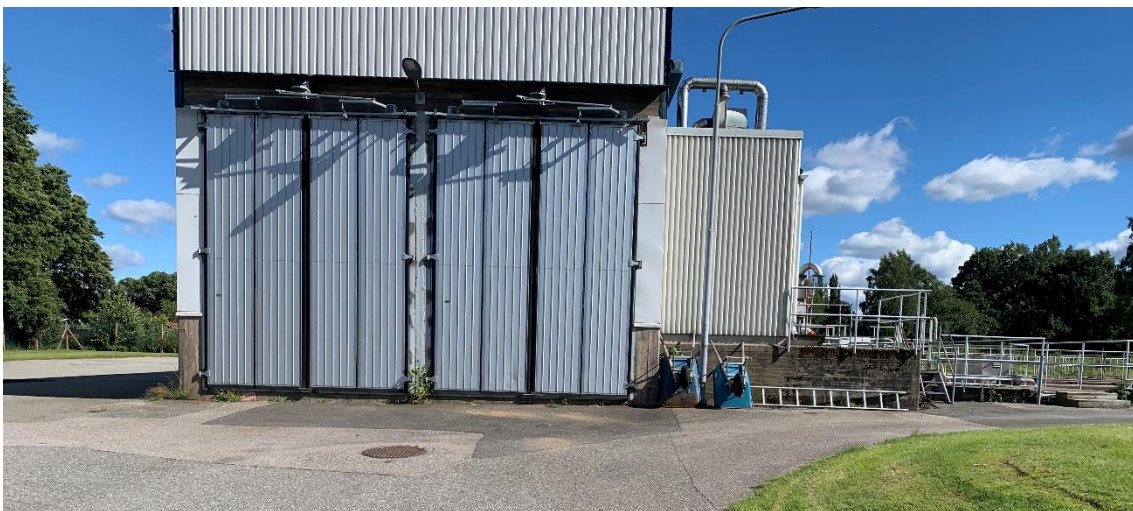
Figur 5 Portar vid utlastning sand och rens

Portarna vid utlastning av sand och rens ligger lägre men strax ovan markytan och bör vara över +61,00. Kontrollmätning bör ske.

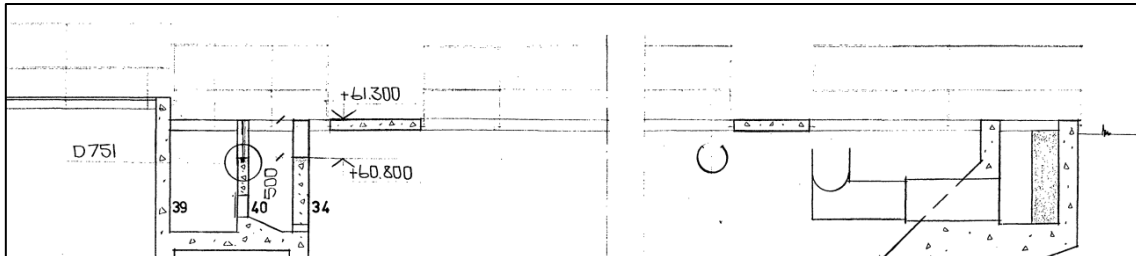
Figur 6 Sektion vid försedimenteringsbassängerna.

Gångbryggor vid försedimenteringsbassängerna ligger på nivå 61,44 möh.

Försedimenteringsbassängerna mm påverkas ej.

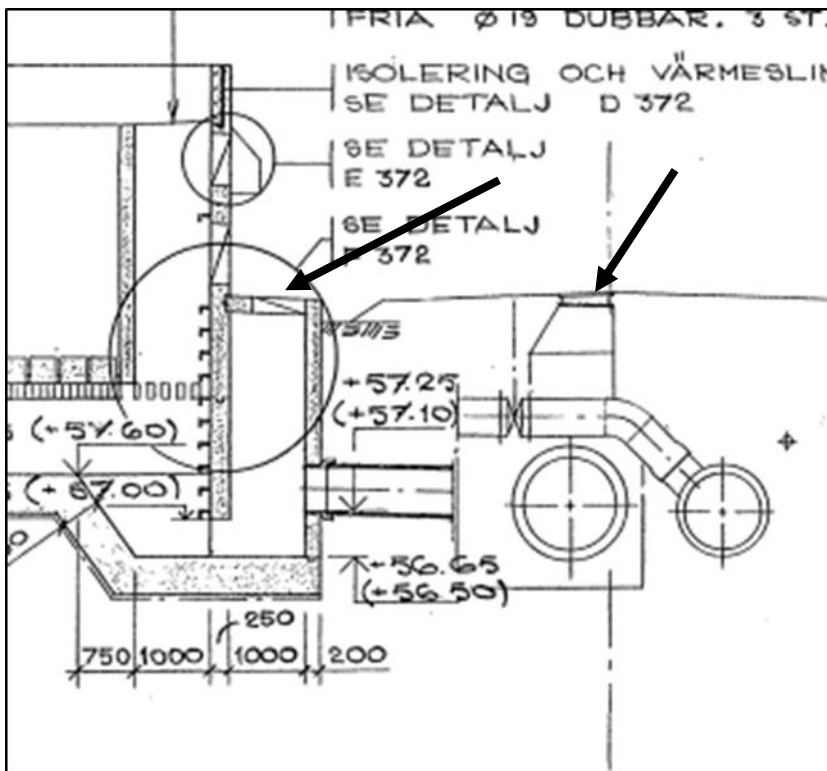
Figur 7 Brunnar vid utlopp från biobäddar.

Efter varje biobädd finns, på utsidan i marknivå, en utloppsbrunn. Lockhöjden här är 60,14 möh.

Översvämmat avloppsvatten rinner in i brunnarna på utsidan av biobäddarna. Detta kommer att påverka den biologiska reningen.

Samma påverkan som för nivå + 60,4 m men inflödet av översvämmat vatten kommer bli större och påverkan på den biologiska reningen större. Vid långvarig översvämning kommer den biologiska reningen att slås ut.

Möjlig åtgärd här är att täta brunnsock alternativt höja upp brunnarna.
