FEBRUARI 2017, REV B MARS 2021
ALINGSÅS KOMMUN

DETALJPLAN FÖR BORGENS GATA, ALINGSÅS

PM GEOTEKNIK FÖR DETALJPLAN

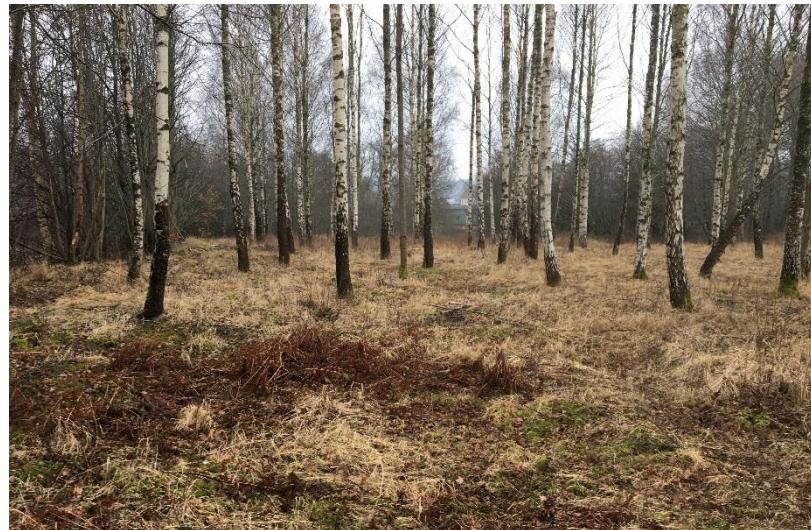
Figur 3. Foto över område söder om Borgens gata (källa COWI AB 2017-01-16)

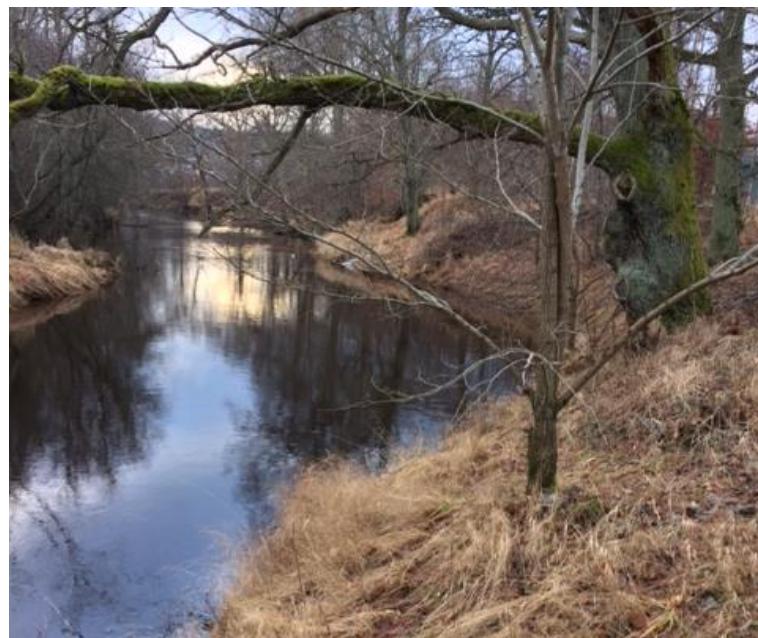
Figur 4. Foto taget åt väster över de centrala delarna av området (källa COWI AB 2017-01-23)

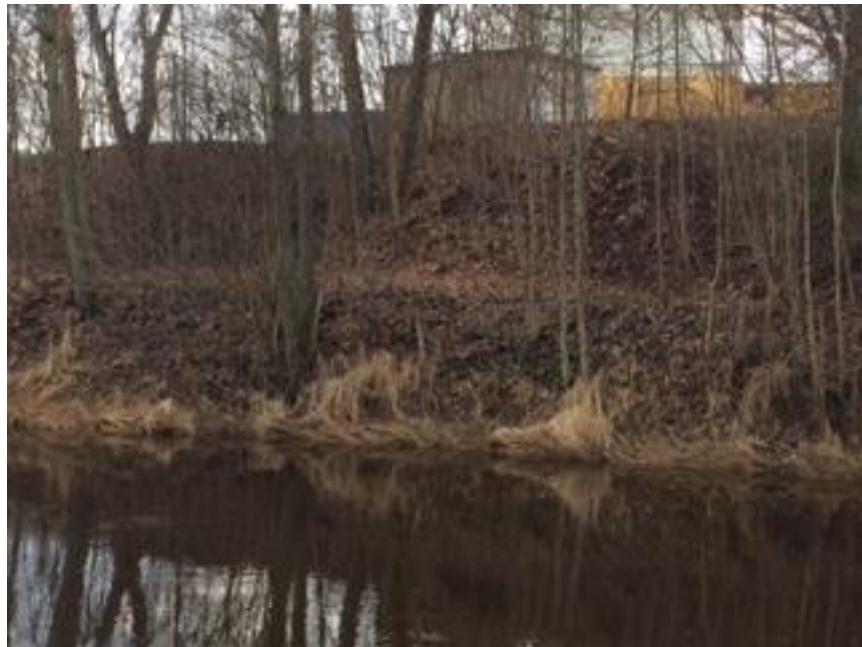
Vid befintlig bro i väster har slänten lagts i två etapper se Figur 5.

Figur 5. Slänt i anslutning till befintlig bro i väster (källa COWI AB 2017-01-23)

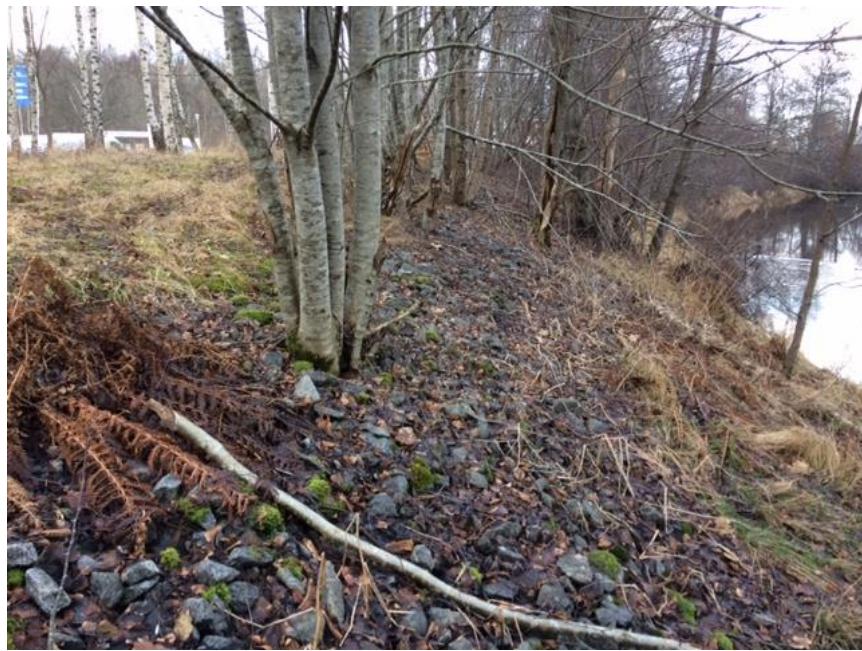
Längs med delar av sträckan återfinns erosionsskydd, se Figur 6.
Erosionsskyddet har mätts in och återfinns i på ritningarna G-10-1-001 och
G-10-1-002 i den marktekniska undersökningsrapporten, se kap.2.

Figur 6. Foto över erosionsskydd i de centrala delarna av området (källa: COWI AB 2017-01-23)

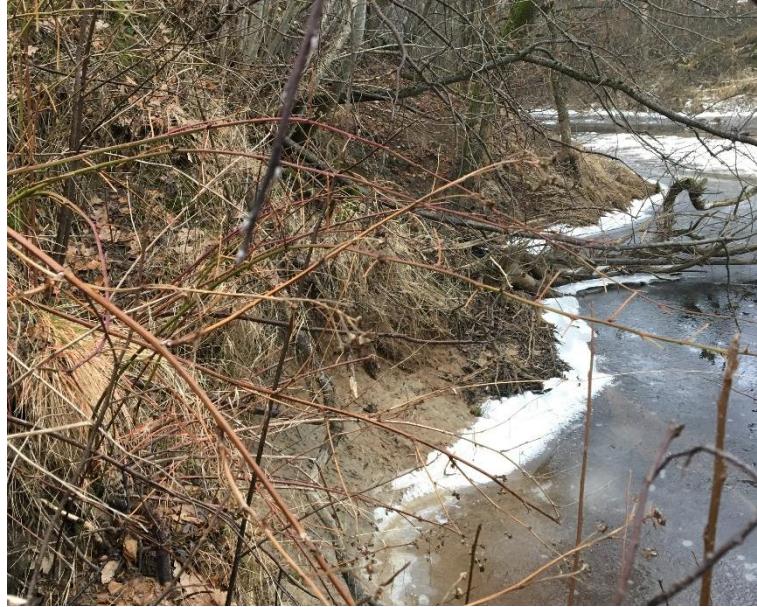
Erosion förekommer av varierande grad längs sträckan och återfinns framförallt där erosionsskydd saknas. I Figur 7 syns pågående erosion i anslutning till undersökningspunkt CW04.

Figur 7. Förekommande erosion i de västra delarna av området anslutning till undersökningspunkt CW04 (källa: COWI AB 2017-02-16)

Stabilitetsanalysen visar för sektion 2 att beräknade säkerhetsfaktorer mot stabilitetsbrott för befintliga förhållanden i området inte är tillfredställande för dränerade och kombinerade förhållanden enligt gällande krav och normer, se Tabell 3. Stabiliteten mot dränerat brott är mycket låg och slänten vid beräknad sektion är mycket brant se Figur 7.

För att nå tillfredställande säkerhet behöver åtgärder vidtas till exempel genom en avschaktning för att avlasta slänten. I stabilitetsanalysen har slänten schaktats av till en släntlutning av ca 1:2 för att klara gällande krav och normer. Erosionsskyddet som anläggs bör ha en minsta tjocklek av 0,75 m.

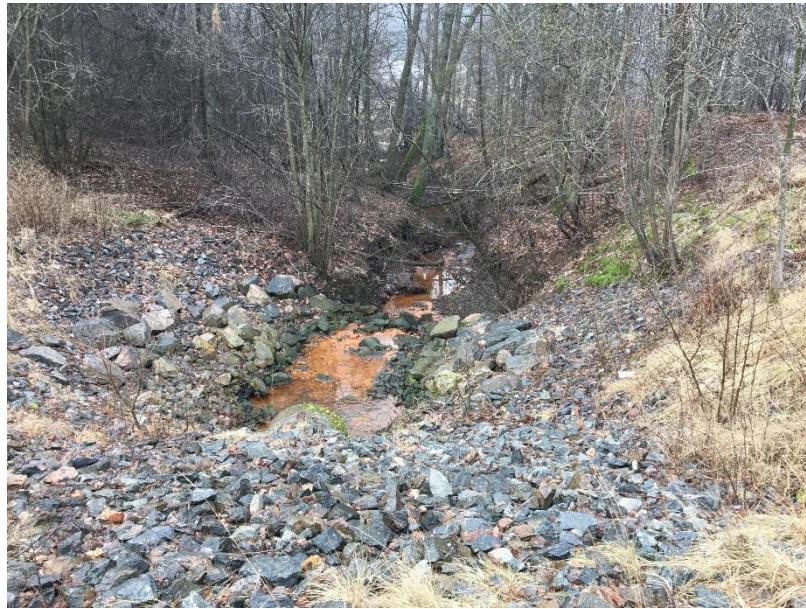
I de centrala delarna av området återfinns ett troligt dagvattenutlopp, se Figur 8.

Figur 8. Troligt dagvattenutlopp i de centrala delarna av området (Källa: COWI AB 2017-02-16)

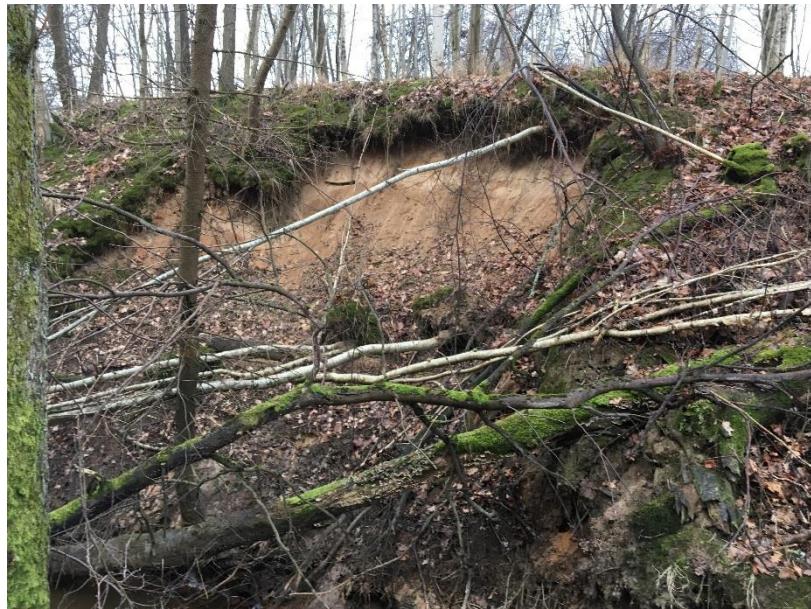
Vid det troliga dagvattenutloppet återfinns erosionsskydd men längre ner mot Säveån pågår erosion, se Figur 9

Figur 9. Pågående erosion i anslutning till troligt dagvattenutlopp (källa: COWI AB 2017-02-16)

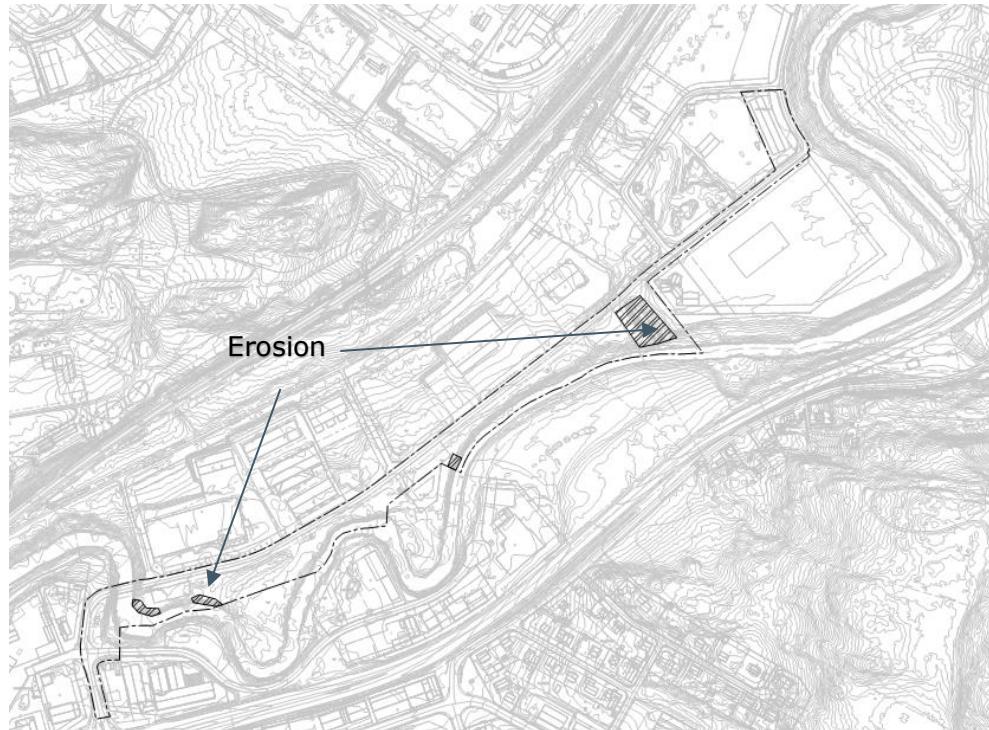
Utöver beräknade sektioner har kraftig erosion påträffats på två platser längs med sträckan där åtgärder bör vidtas för att förhindra ras. I Figur 11 visas områden där viss avschaktning bedöms erfordras.

Figur 11 Ungefärligt område för avschaktning

Avschaktningen innebär att befintlig vegetation i form av träd och buskar tas bort. Träden och buskarna har idag en positiv effekt på de mindre glidytorna genom att dess rotssystem håller jorden samman. Det är därför av största vikt att vegetation inte tas bort innan avschaktning sker.
