DETALJPLAN FÖR SÖDRA STADSSKOGEN 2:122, ALINGSÅS

PM BERGTEKNIK

A099190-B-RAP-001

2017-08-31
Rev. A 2022-09-30

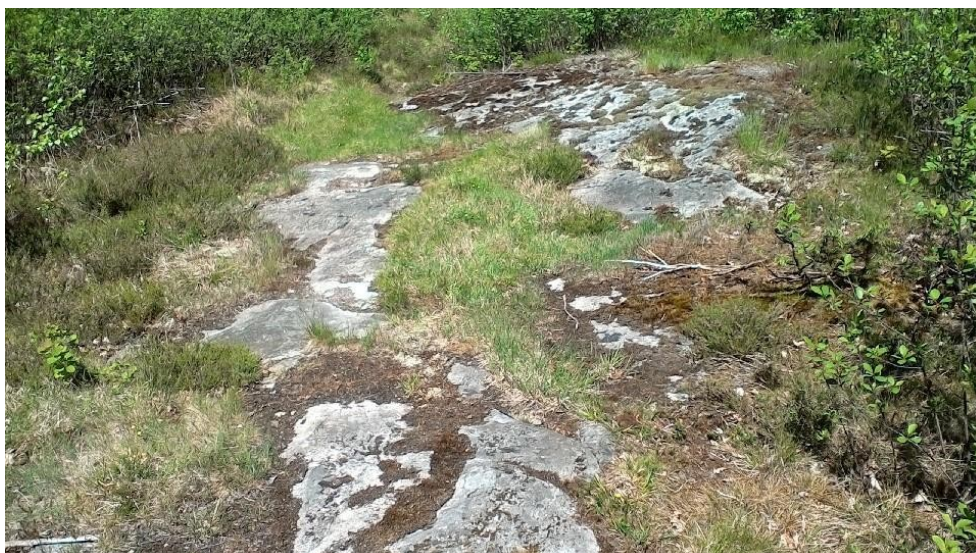
På större delar av det planerade detaljplansområdet befinner sig granitberghällar, troligen formade under inlandsisen. De flesta av hållarna är täckta av vegetation. Sprickorna för hållarna bedöms vara gynnsamma med minimal risk för blockbildning, se Figur 6 och Figur 7.

Figur 6. Foto över den observerad berghäll (observationspunkt 33).

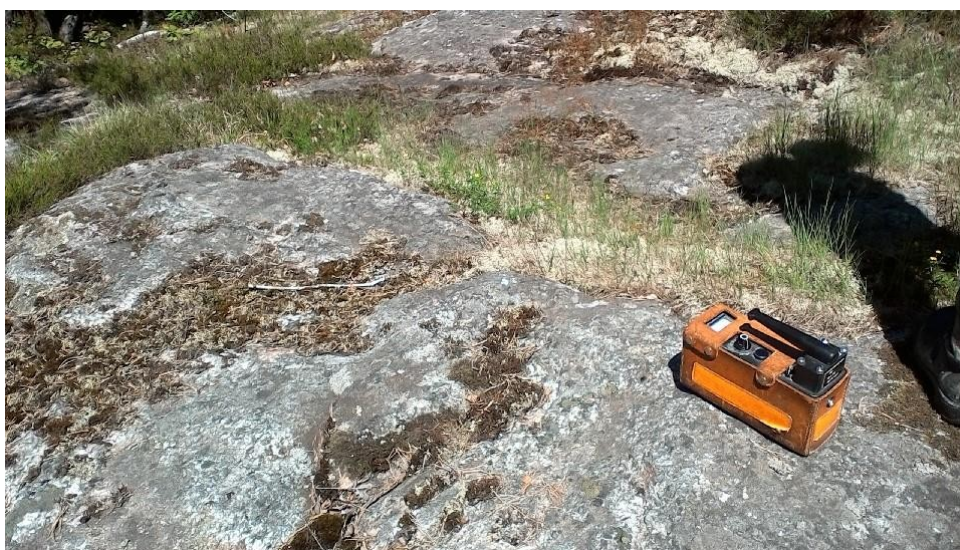
Figur 7. Foto över observerad berghäll (observationspunkt 26).

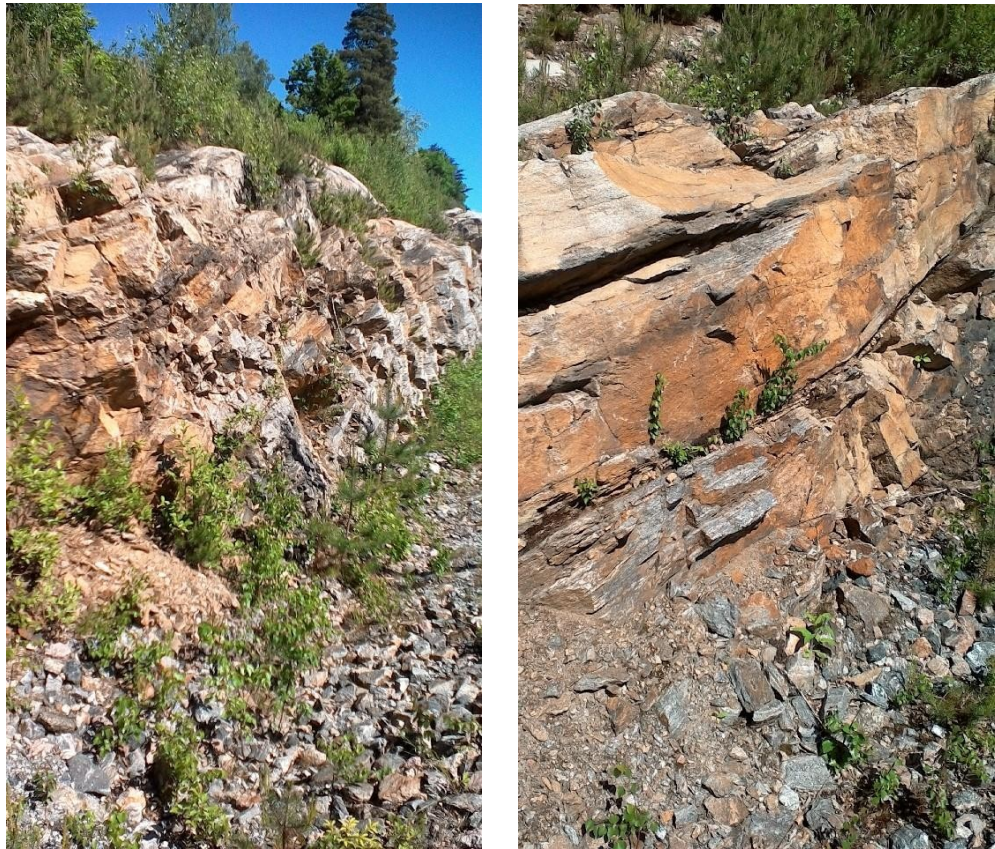
I slänten i detaljområdets södra del (observationspunkt 24 väg) mot befintlig väg förekommer en brant bergsvägg bestående av horisontellt uppsprucket berg med variation av små och stora block, Figur 8. Berget är här till huvudsak medelkornigt granitisk, men antydan till kvarts och glimmerbandning kan ses på vissa ställen längs bergslänten. Sprickriktningen är uppmätt till $24^{\circ}/78^{\circ}$.

Figur 8. Delar av den södra bergslänten (observationspunkt 24 väg) med små block (vänster) och större block (höger)

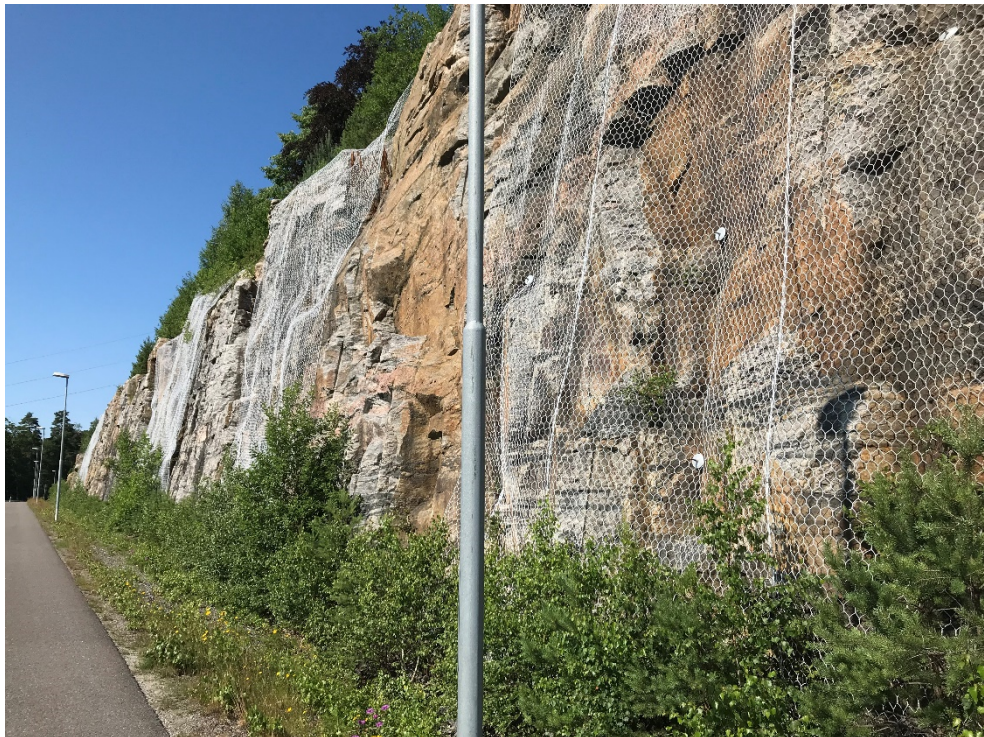
Bergväggen tycks ha genomgått stabilitetshöjande åtgärder och är nu ställvis täckt med nät, Figur 9. Berget ser välskrotat ut och uppenbart lösa block som kan falla ut har ej observerats.

Figur 9. Den södra bergslänten. Nät synliga.

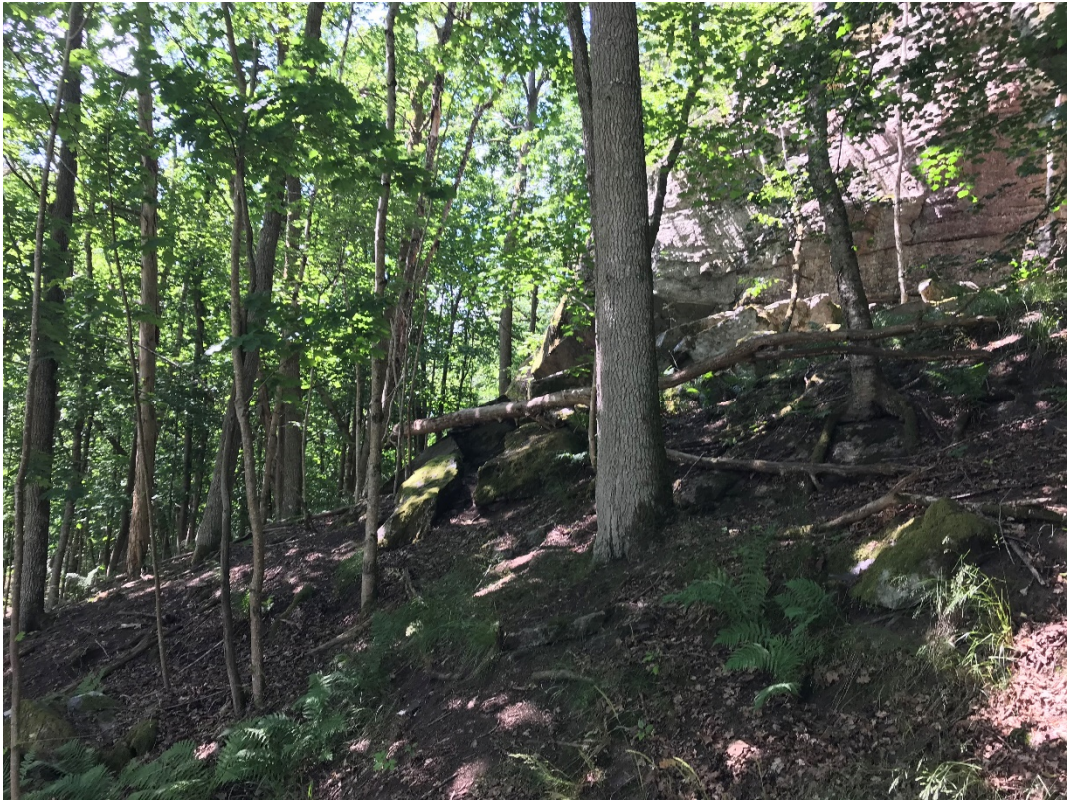
I den västra delen av området förekommer en brant bergsvägg, se inmätt observationspunkt 32 Figur 2. Släntens nedre del utgörs av jord, block och exponerade hållar.

Figur 10. Brant bergvägg i områdets västra del.

Berget består här i huvudsak av granit, men antydning till bandning kan ses på vissa ställen. Sprickriktningen är uppmätt till $356^\circ/90^\circ$. Branta lutningar med block förekommer med risk för utfall. Förstärkning eller skrotning kan bli aktuellt vid mindre gynnsamma sprickriktningar. Vegetation som förekommer i närhet av blocket bör rensas bort för att undvika rotsprängning.

Denna utredning rekommenderar rensning av berg och vegetation av de brantare slänterna för att minska risken för ras. Vid de högre bergväggarna kan sprängning av pall vara motiverad. Eftersom risken för materiell skada är liten nedanför slänterna bedöms det bättre att ta ner riskblock än att sätta bult i dem.

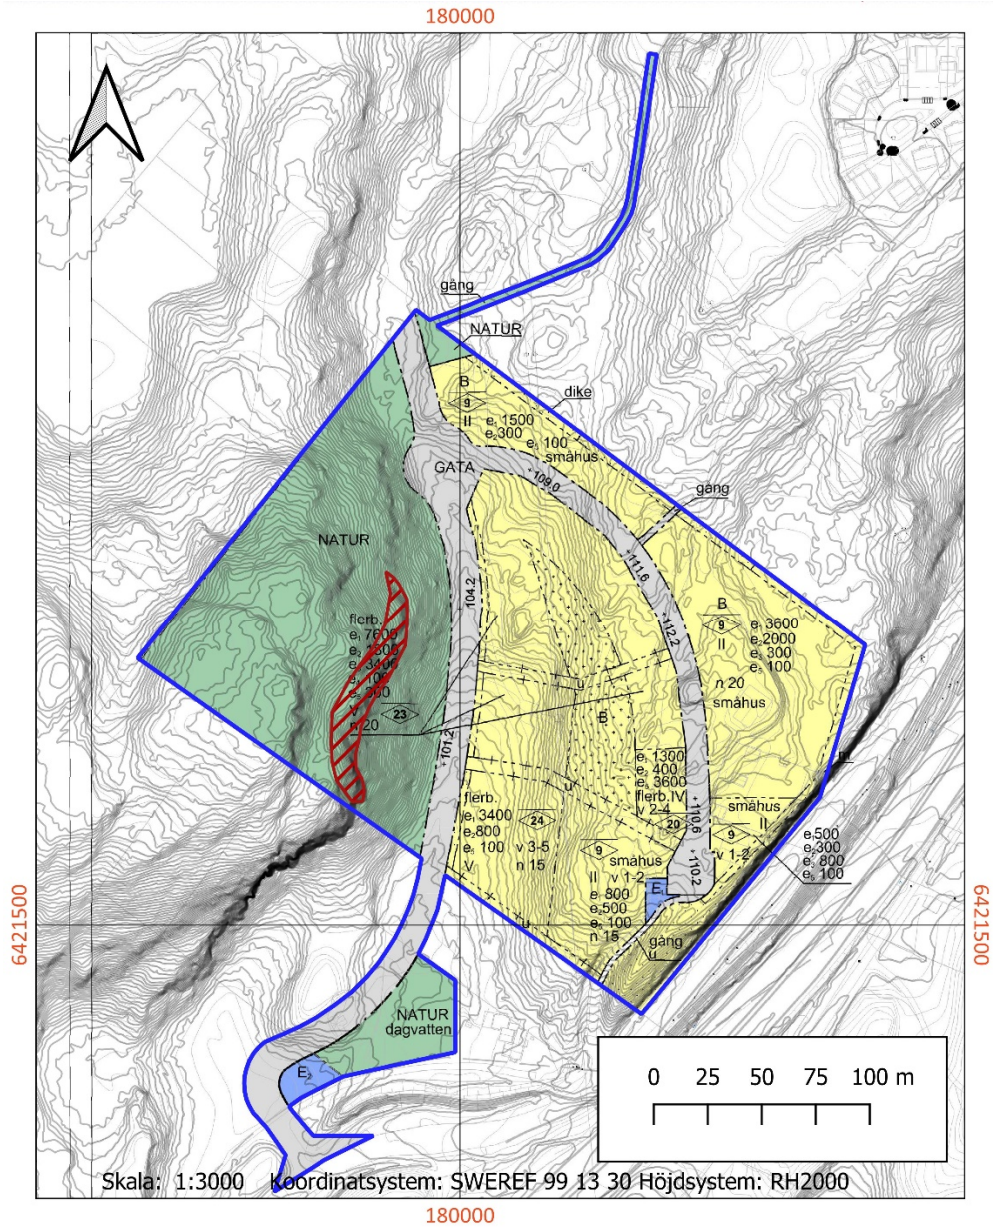
Problematiske områden med risk för blockutfall förekommer ställvis längs större delen av den västra bergsslänten. Generellt ökar i problemen i söder där slänten blir närmast vertikal (nordväst om området märkt NATUR dagvatten, i figur 11). Detta är dock utanför detaljplaneområdet och det saknas byggnader eller anläggningar i släntens närområde. Åtgärder bedöms i stället bli aktuella i släntens norra delar (rödströkat område, figur 11), som faller inom detaljplaneområdet, där en väg planeras vid släntfoten.

Figur 11. De delar av den norra bergsslätten där uppenbara stabilitetsproblem observerats. Slätten vid 1 bör rensas på lösa block.

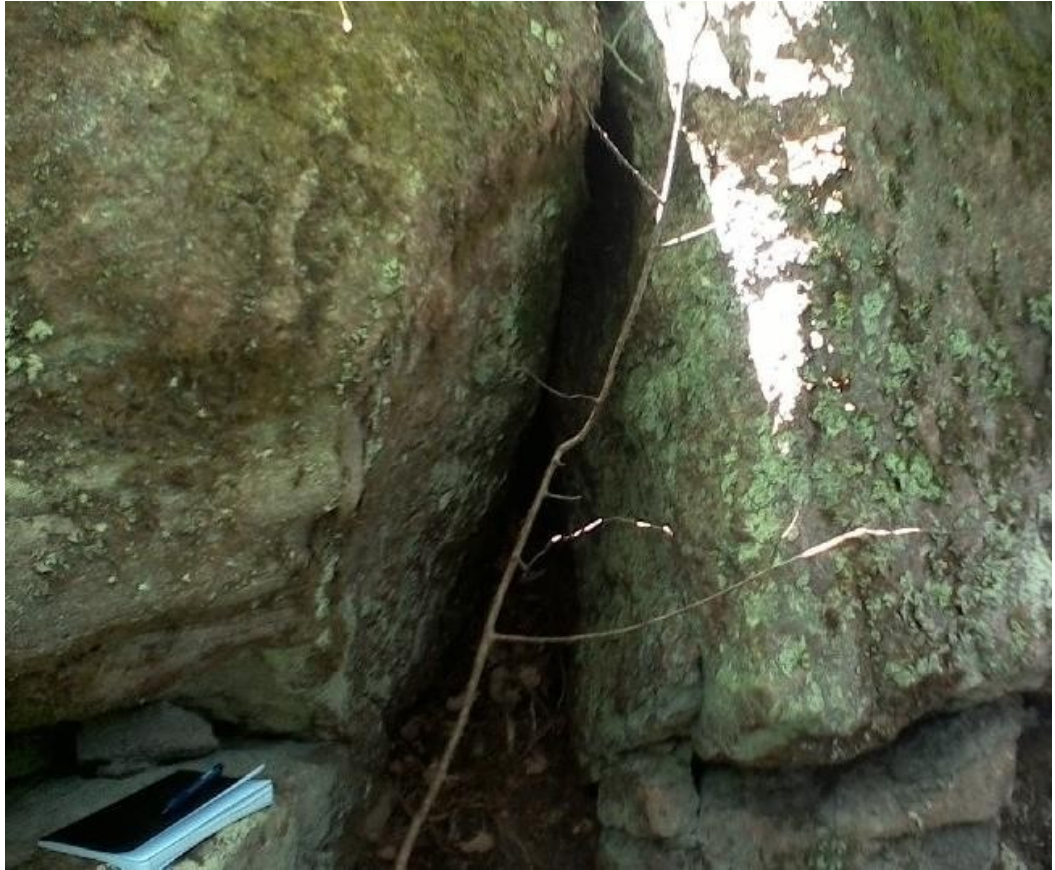
Figur 12. Foto över den västra bergobservationen (observationspunkt 32)

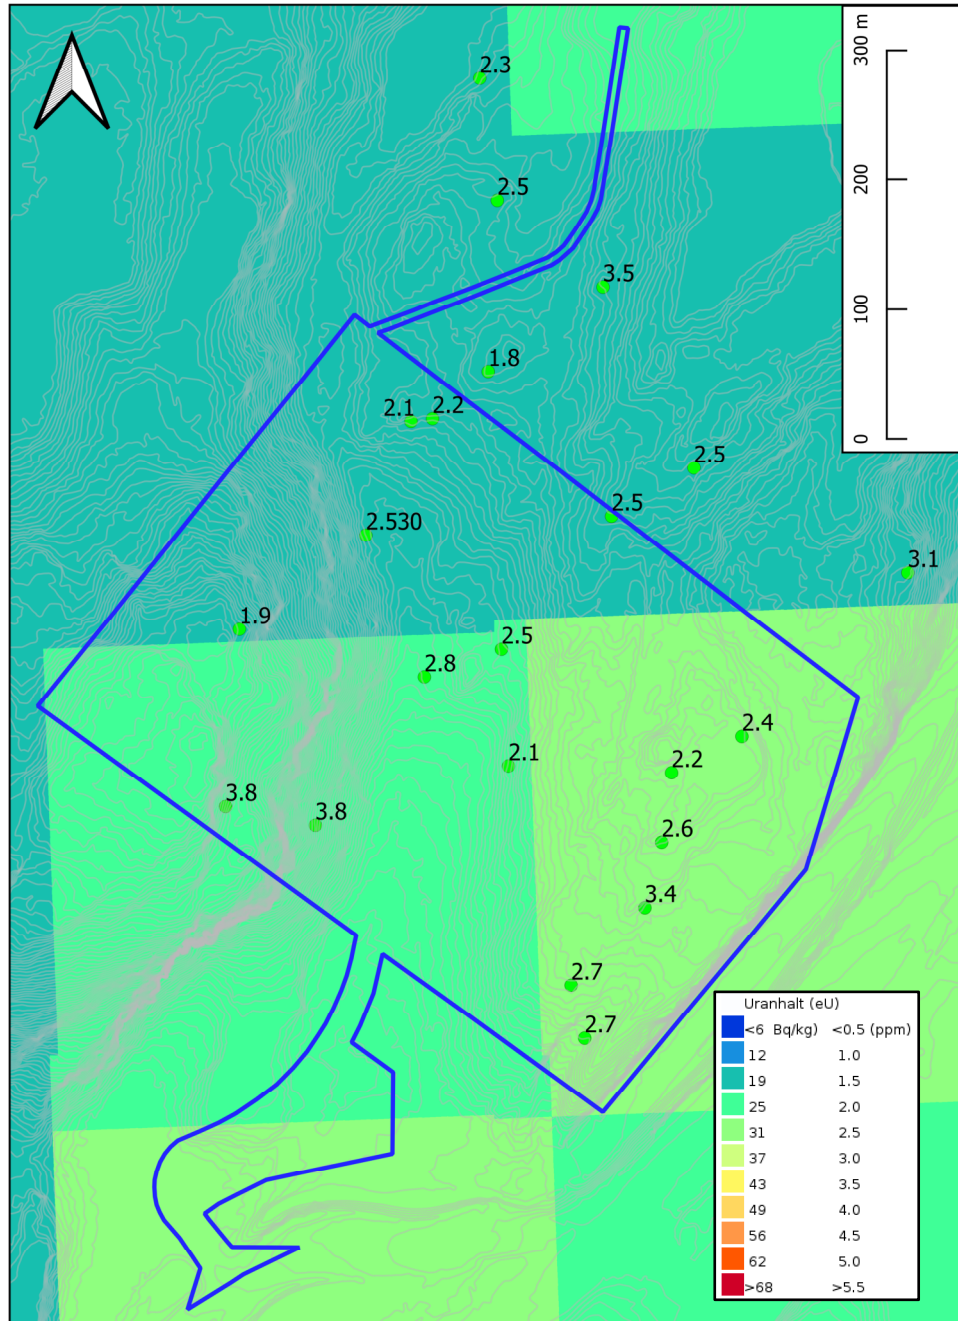
Mätningar har utförts i 28 olika lägen inom och i anslutning till planområdet. Resultaten har delats in i tre klasser $< 2 \mu\text{R/h}$, $2\text{--}3 \mu\text{R/h}$ och $> 3 \mu\text{R/h}$. De flesta värdena varierade inom $2\text{--}3 \mu\text{R/h}$. Fem av mätningarna gav lägre värden och sex av mätningarna gav något högre värden. De två högsta mätningarna uppgick till $3,8 \mu\text{R/h}$, se Figur 15.

Figur 15. Flyggeofysisk karta (ppm uran) som indikerar att området utgörs av lågradonmark. Mätningar 2017 med gammasppektrrometer (punkter) bekräftar detta och ingen mätpunkt överskrider gränsvärdet för lågradonmark. Mätpunkterna redovisas i $\mu\text{R/h}$.

Enligt Boverkets författningssamling BFS 2006:12 får gammastrålningsnivån i bostäder, där människor vistas mer än tillfälligt, inte överskrida $0,3 \mu\text{Sv/h}$. Relationen enheterna emellan är $1 \mu\text{Sv/h} = 100 \mu\text{R/h}$, varmed motsvarande gränsvärde kan uttryckas som $30 \mu\text{R/h}$. Samtliga mätningar är därmed inom Boverkets krav på maximal tolererad gammastrålningsdos.

Uppmätta strålningsdoser inom området klassas som lågradonmark vilket är i linje med flyggeofysik. Nybyggen skall utföras med radonskyddande åtgärder, vilket är rekommendationen för låg och normalradonmark.
