## PM

UPPDRAG Alingsås kommun, Borgens gata	UPPDRAGSLEDARE Staffan Kaltin	DATUM 2014-01-21
UPPDRAGSNUMMER 1311864000	UPPRÄTTAD AV Staffan Kaltin & Peter Lidén

## Inventering av potentiellt förorenade områden i anslutning till Borgens gata i Alingsås

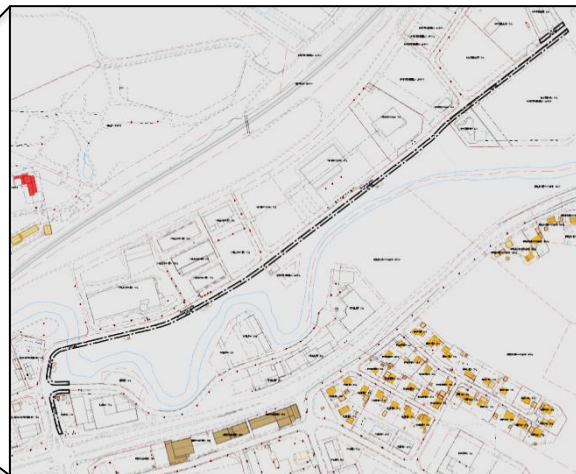
**Figur 2: Den mörka svarta markerade sträckan visar den planerade GC-vägen utmed Borgens gata**

Alingsås kommun ska ta fram en detaljplan över en gång- och cykelväg längs med Borgen gata. Den planerade GC-vägen syftar till att knyta samman området med Alingsås övriga gång- och cykelnät. se **figur 1 och 2**.

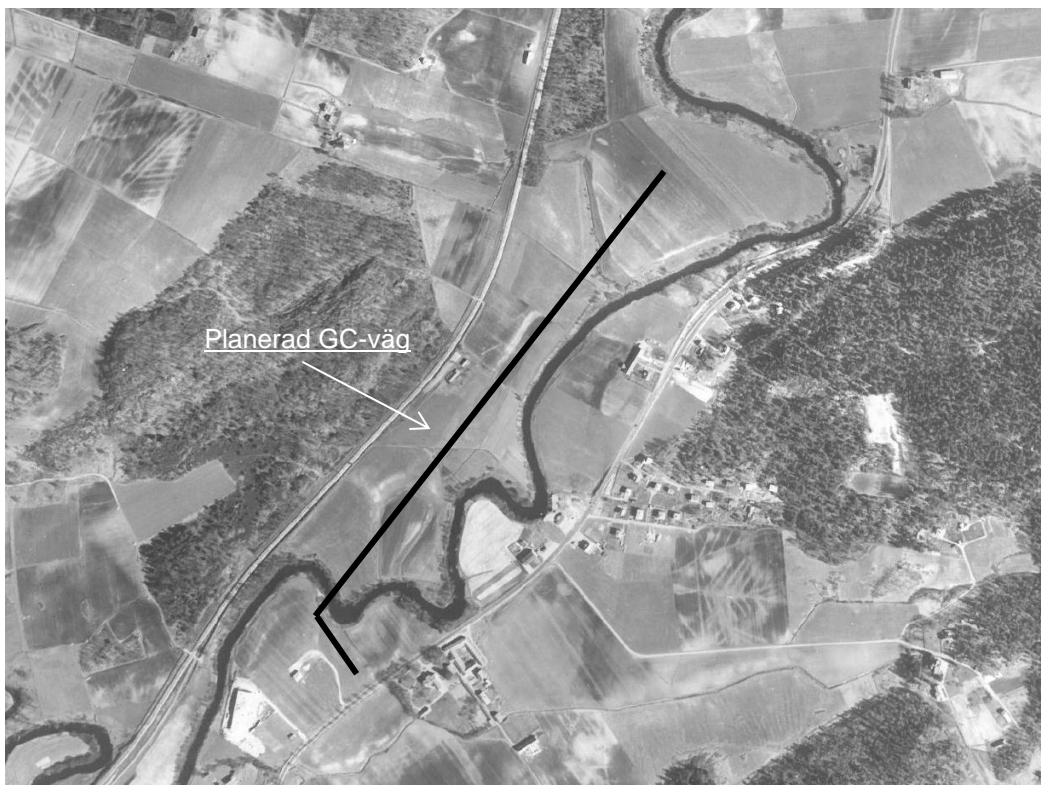
**Foto 1: Flygfoto från 1953, hela området består av åkermark.**

För det aktuella området finns flygfoton som tydligt visar att området inte var exploaterat i början på 50-talet. Foto 1 nedan från 1953 indikerar inga potentiellt förorenande verksamheter (endast åkermark) där den nya GC-vägen är planerad, vid denna tidpunkt.

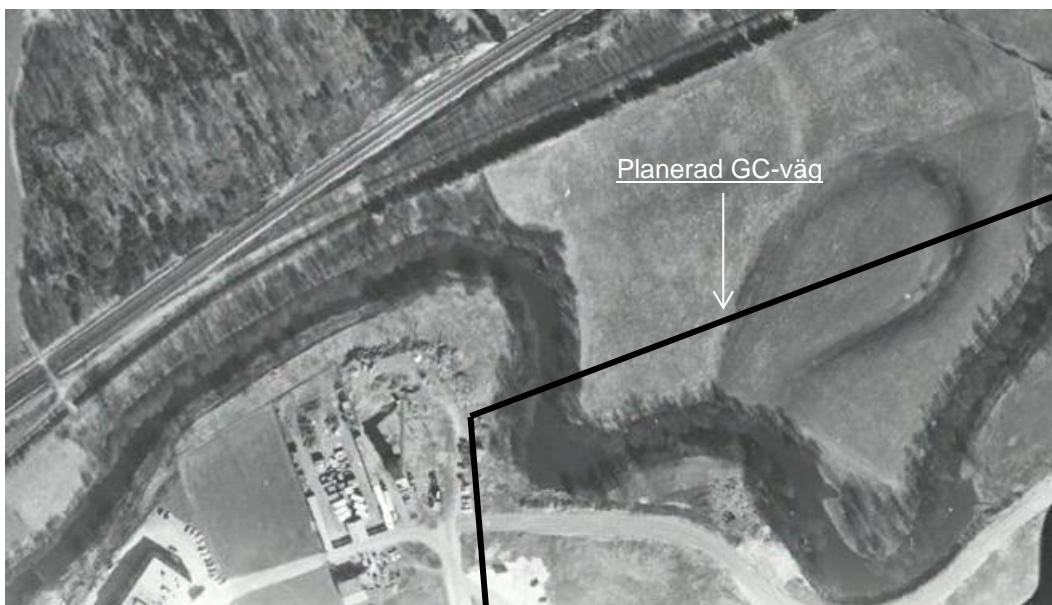
Foto 2: Flygfoto från 1968, exploatering på den södra sidan av Säveån.

Utifrån ett flygfoto som är taget 1968, se foto 2, kan det noteras att viss exploatering har börjat ske i området väster om den idag befintliga bron över Sävån. Vid tidpunkten för detta flygfoto hade inte bron över Sävån anlagts och heller inte borgens gata på norra sidan av ån. Således existerade inte några av de industrier som idag är belägna på fastigheterna utmed borgens gata. Borgens industriområde planerades och byggdes ut på sent 1980-tal. Flertalet av byggnaderna på fastigheterna byggdes i början på 90-talet (Alingsås kommun, 2014).

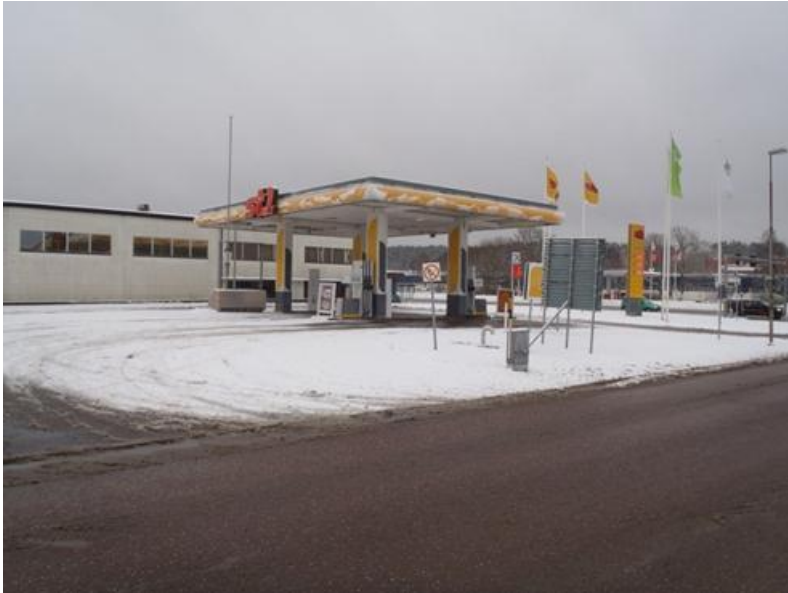
Nedan framgår de tre fastigheter som anses utgöra en risk och som eventuellt kan ha föranlett markföroreningar. Fastigheten Ladan 1, se **foto 3**, består av en bensinstation och där har det år 2011 och 2012 utförts kontrollprovtagning av grundvattnet eftersom en ny cistern installerades 2008. Vid första provtagningen 2011 konstaterades förhöjda halter av MTBE (metyl-tert-butyleter), någon tydlig spridningspåverkan kunde dock inte noteras 2012. Geologin på platsen tros begränsa spridningen via grundvattnet pga. påträffade täta lerlager (Demikon, 2012).

Baserat på en relativt lång verksamhetstid, förekomst av ett antal underjordiska cisterner, erfarenhet från marksanering vid andra bensinstationer bedöms dock risken att påträffa föroreningar inom och i anslutning till Ladan 1 som relativt stor.

Foto 3: Fastighet Ladan 1, bensinstation.

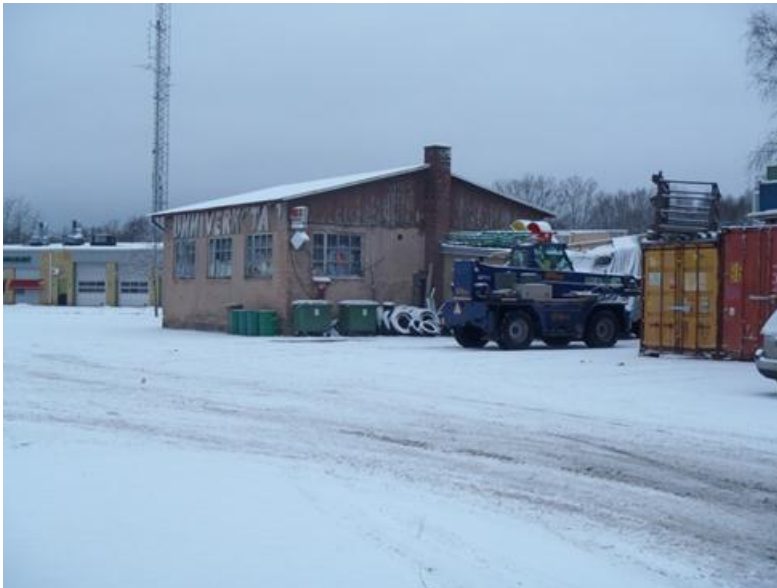
Inom fastigheten Brandstationen 3 finns en äldre byggnad som har använts som gummiverkstad, verksamhetens omfattning är dock oklar men av verksamhetens sort går det inte helt att utesluta att markföroreningar kan påträffas eller har spridits från området. Bensin, thinner och andra oljor kan förekomma på platsen.

Foto 4: Gummiverkstad byggd under 50–60-talet

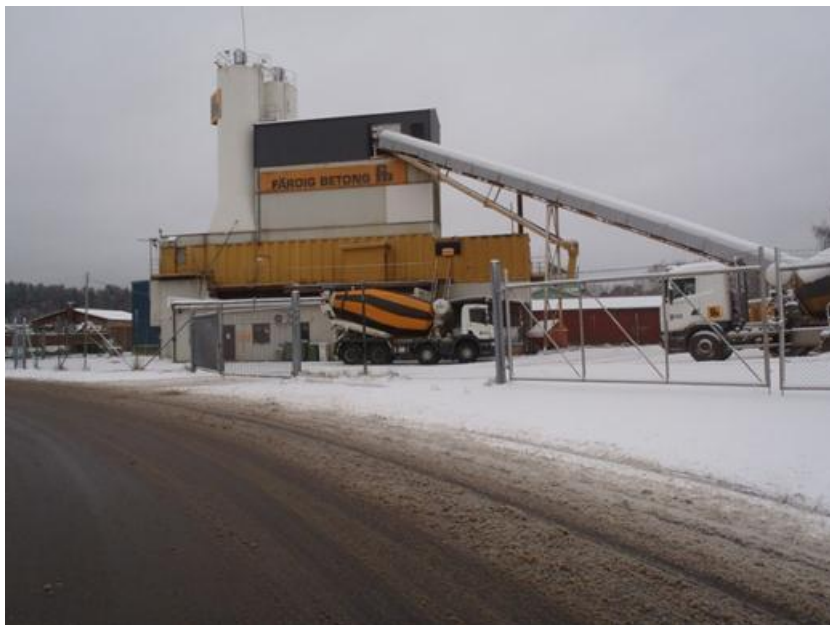
Fastigheten Brandstationen 4 utgörs av en Betongindustri, se foto 5, som enligt muntliga uppgifter har funnits sedan 60-talet, vilket även indikeras av flygbild från 1968, men finns hos Miljöskyddkontorets register från år 2000. I detta register noteras bla förekomst av drivmedelcistern och tank för eldningsolja samt läckage av hydraulolja från en lastmaskin

2013. Verksamheten har i sin produktion genom åren troligen använt formoljor och starkt basiska tillsatsmedel.

Foto 5: Betongindustri sedan 60-talet
