UPPDRAG Alingsås kommun, Borgens gata	UPPDRAGSLEDARE Staffan Kaltin	DATUM 2014-08-13
UPPDRAGSNUMMER 1311864000	UPPRÄTTAD AV Staffan Kaltin	GRANSKAD AV Marie Börnell

Miljöteknisk markundersökning vid Borgens gata i Alingsås

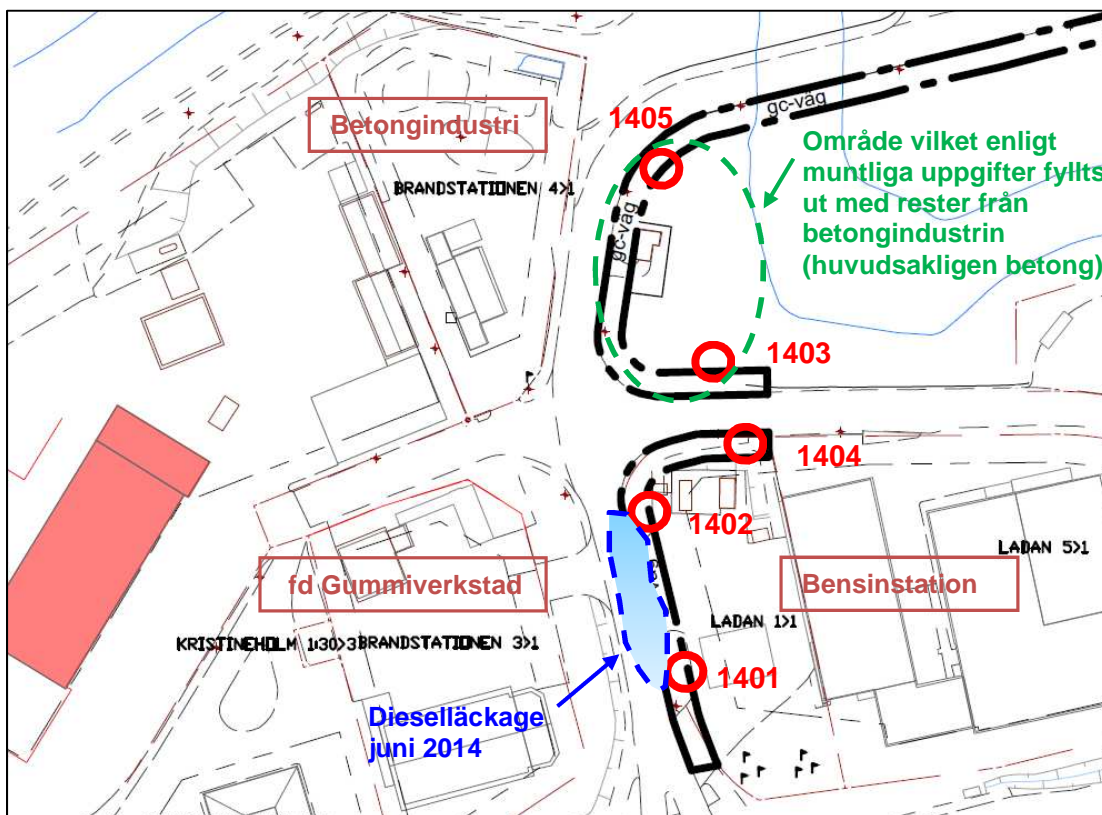
Den miljötekniska markundersökningen har omfattat stråket för planerad GC-väg, inom det potentiellt förorenad området (enligt inventeringen) söder om Säveån, se **figur 1**. Inom området finns en bensinstation, en betongindustri samt en fd gummiverkstad.

Provtagning av jordlager har utförts genom handgrävning (spade) och skruvborrning med handdriven jordskruv i fem punkter se **figur 1**. Provtagning utfördes till mellan 0,6-0,8 m djup och prover togs ut som samlingsprover på representativa jordlager från respektive provpunkt.

Figur 1. Situationsplan med provtagningspunkter markerade som röda cirklar

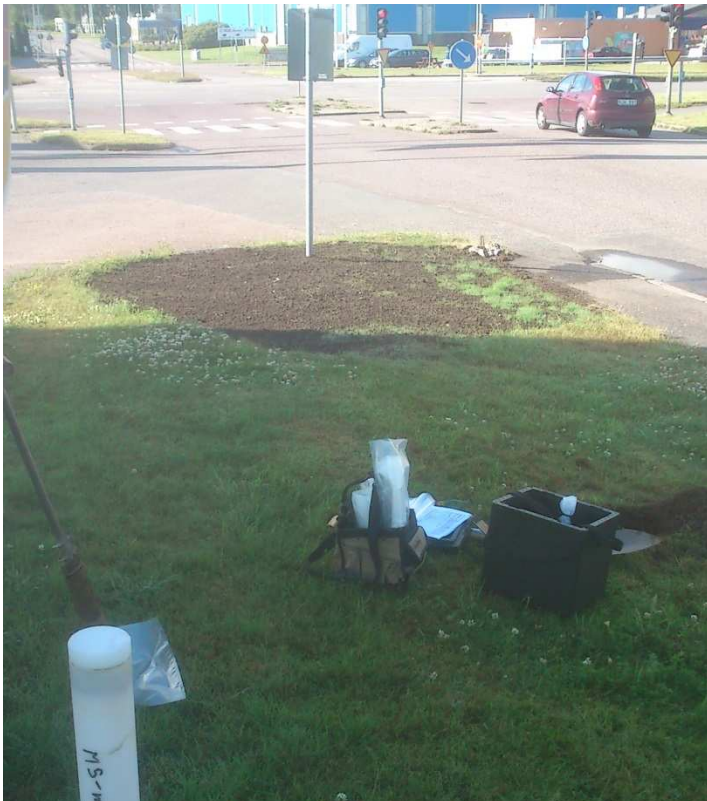
Det noterades att delar av gräsytorna vid bensinstationen är nysådda, se **bild 1**, vilket skall ha skett efter saneringen av dieselläckaget tidigare under juni månad (se ovan), då viss del förorenad jord togs om hand.

Bild 1. Nysådd yta efter sanering: i förgrunden provtagning i 1401 samt grundvattenrör från miljöteknisk markundersökning inom Ladan 1:1 (se ovan).

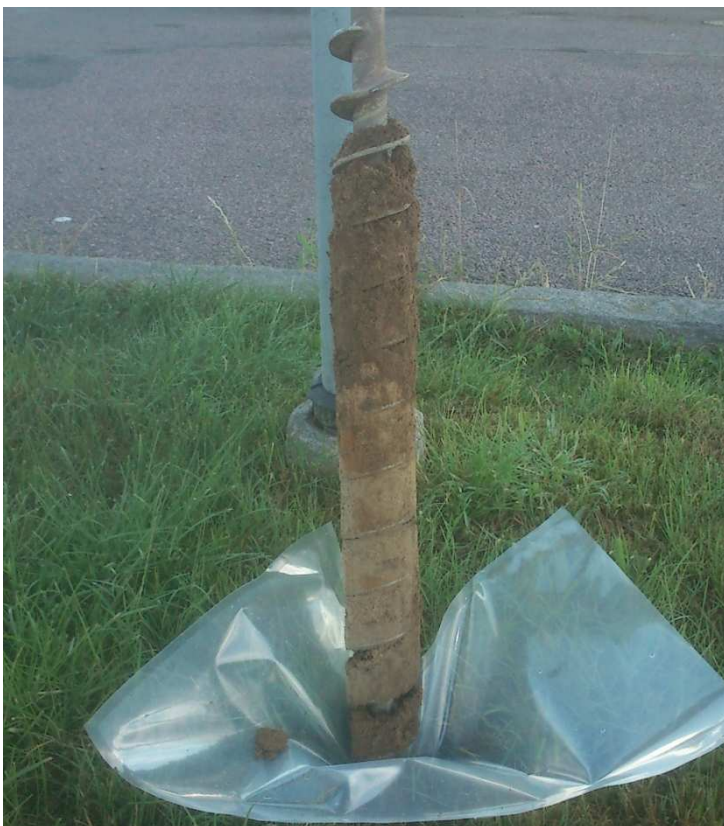
Under det ytliga jordlagret påträffades huvudsakligen sand, se **bild 2**, men i ett par punkter även lera och silt.

Bild 2. Sandlager, 0,4-0,8 m, under mulljorden (ej i bild) i provpunkten 1401
