Översiktlig miljöteknisk undersökning av fastigheten Kastellet 3, Alingsås kommun

Gustaf Melins Åkeri och Grusförsäljning AB

Uppdrag: 914-054

Upprättad: 2018-05-08

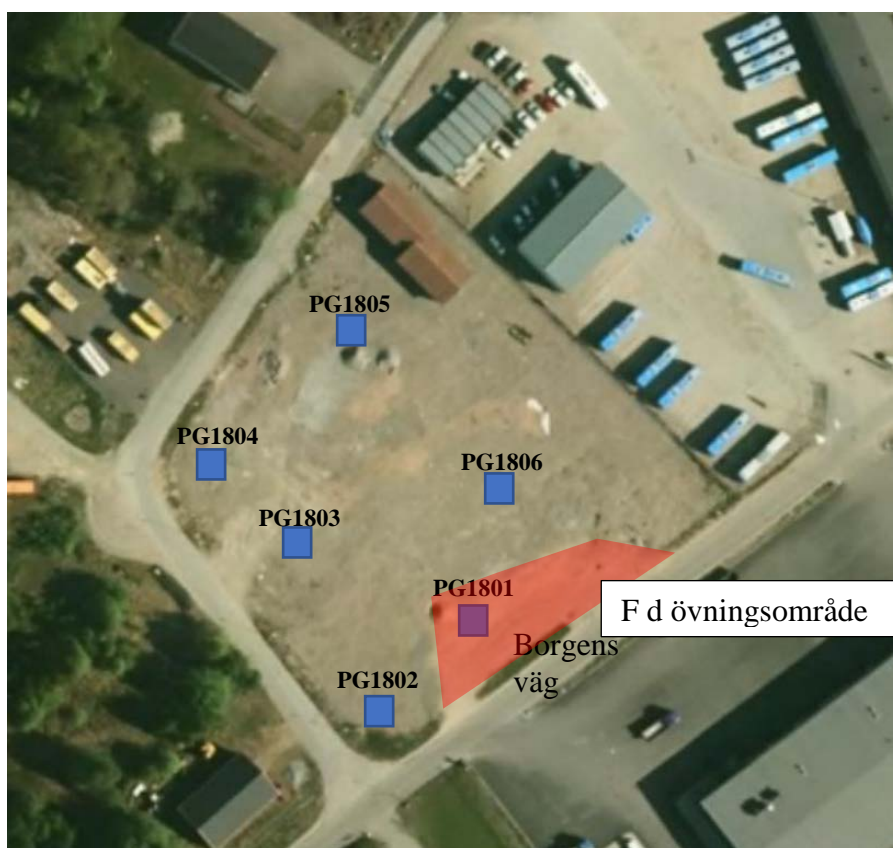
Figur 4. Placering av provgropar.

Undersökningen genomfördes den 18 april 2018 av Ulrika Almkvist, Structor. Totalt innefattade undersökningen provtagning i 6 gropar, se *figur 4*. Inga prover från jordprovtagningen skickades in för kemisk analys men har sparats, för fältprotokoll se *Bilaga 1*. Totalt uttogs 17 prover från provgroparna. Provtagning utfördes av samtliga urskiljningsbara lager ned till naturligt jordlager vilket utgjordes av sand eller lera 0,2 – 2,2 m under markytan.

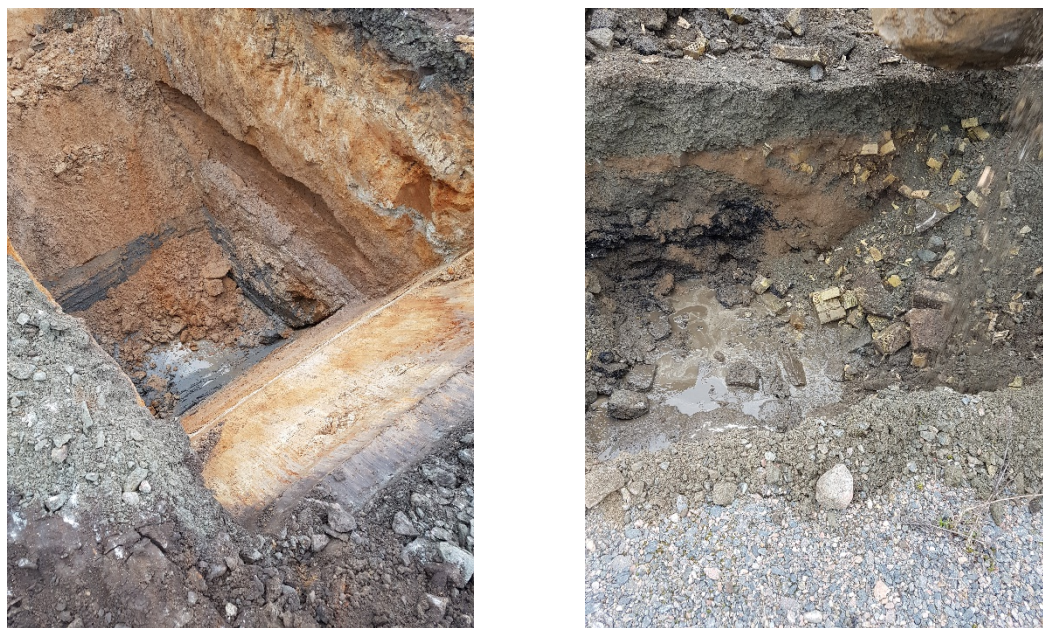
Exempel från provgroparna syns i *figur 5*. I PG1803 syns rester av rivningsrester bestående av tegel. Provgropen ligger vid den gamla sträckningen av bäcken genom området.

Figur 5. Till vänster provgrop 1801 och till höger exempel från provgrop 1803.

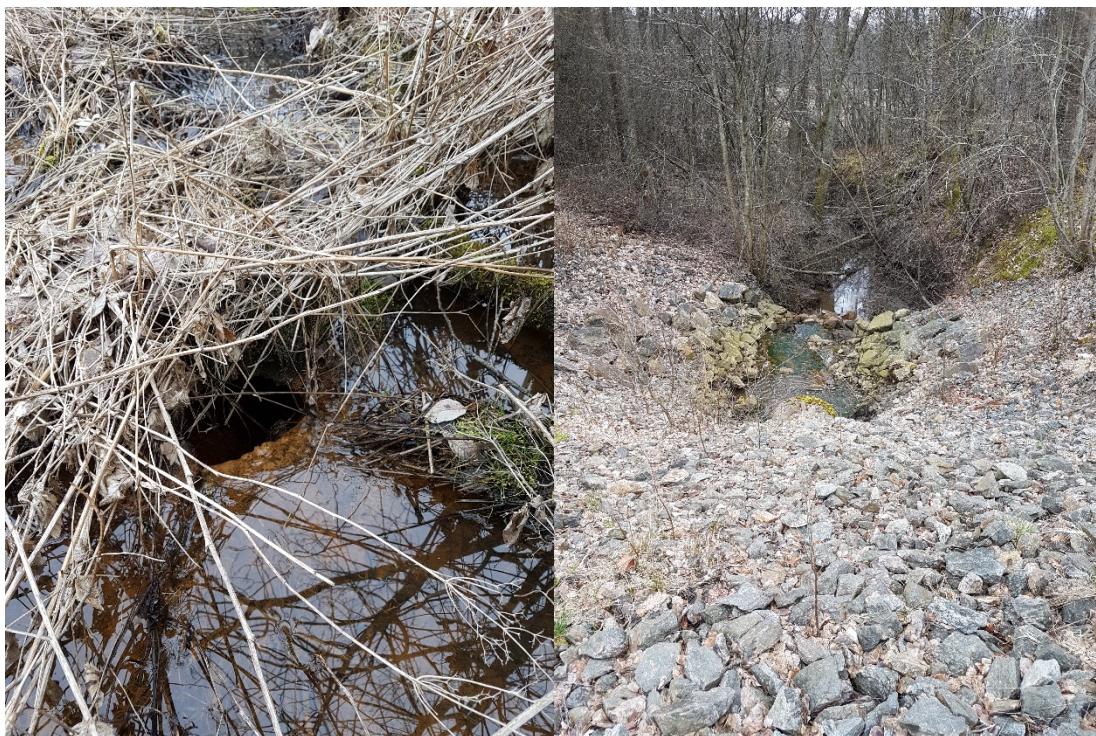
Provtagning av vatten utfördes i den provgrop som placerats vid den misstänkta övningsplatsen, PG 1801, samt i diket/bäcken uppströms och vid dess utlopp i Säveån, se **figur 6 och 7** nedan. Totalt uttogs tre vattenprover vilka analyserades på släckningskemikalierna PFOS och PFOA. Dikesvattnet analyserades även på tungmetaller, PAH 16 och alifatiska- och aromatiska kolväten. I fält mättes pH, konduktivitet samt temperatur på dikesvattnet.

Figur 7. Till vänster, dikesvatten uppströms och till höger nedströms.
