MARS 2021, REV. A APRIL 2021  
ALINGSÅS KOMMUN

# DETALJPLAN, BÄLINGE 6:16, ALINGSÅS KOMMUN

PM GEOTEKNIK OCH BERGTEKNIK

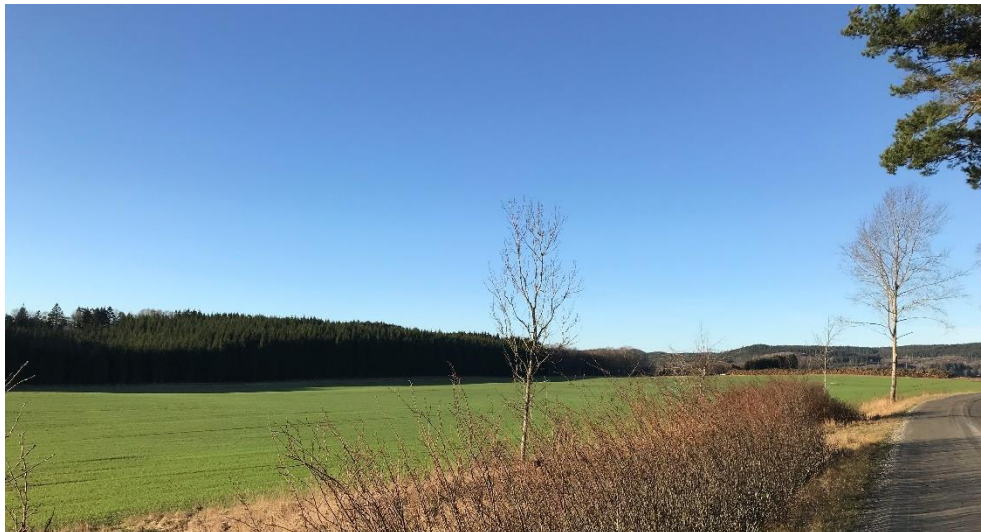
*Figur 3, Översikt över området, taget från Rolfs Kullevägen på den västra sidan av området (COWI januari 2020)*

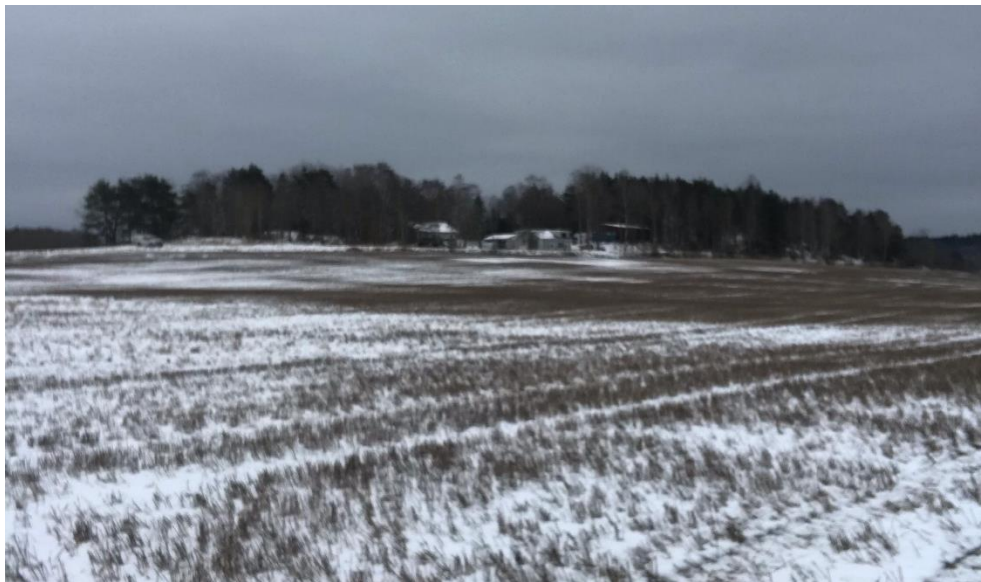
*Figur 4 Området sett från det sydöstra hörnet av området (COWI februari 2021)*

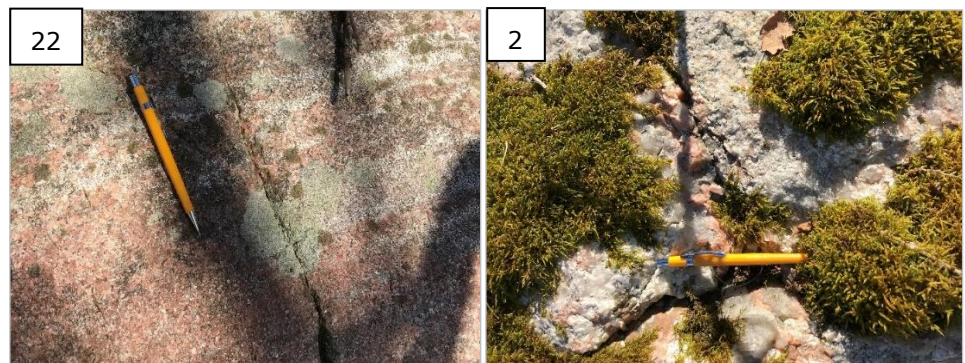
Berget består av en medelkornig granitisk gnejs med folierad struktur, se Figur 7. Det förekommer grovkorniga partier i form av pegmatit. Berget har en sprickintensitet på 0–3 till 1–3 sprickor per meter. Mineraler är kvarts, fältspat och glimmer. Sprickor är undulerande och råa/släta och enstaka sprickor är jordfyllda.

Figur 7. 22) Medelkornig granitisk gnejs med foliations-struktur. 2) Grovkornig pegmatit.

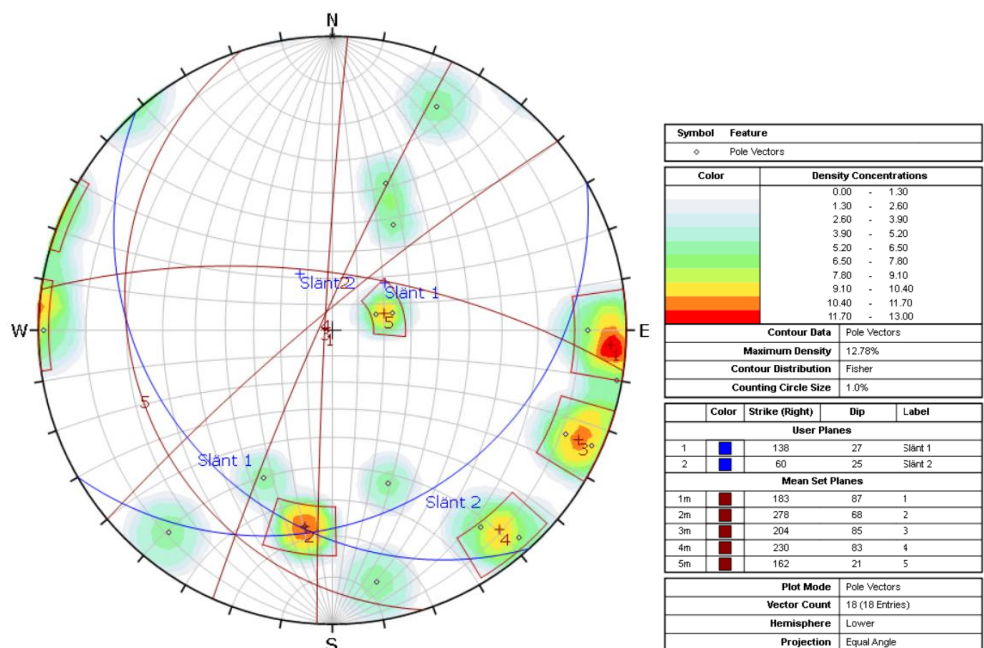
Sprickor mättes in med högerhandsregeln, Strykning/Stupning (S/D) och är plottade i stereonät, se Figur 21. Sprickgrupper visas i brunt, och slänter i blått.

Det finns 5 sprickgrupper samt randomiserande sprickor. Sprickgrupp 1 ligger på S/D  $\sim 183^\circ/87^\circ$ , sprickgrupp 2 ligger på S/D  $\sim 278^\circ/68^\circ$ , sprickgrupp 3 ligger på S/D  $\sim 204^\circ/85^\circ$ , sprickgrupp 4 ligger på S/D  $\sim 230^\circ/83^\circ$  och sprickgrupp 5 ligger på S/D  $\sim 162^\circ/21^\circ$ .

Slänt 1 ligger på S/D  $\sim 138^\circ/27^\circ$  och lutar mot sydväst, och slänt 2 ligger på S/D  $\sim 60^\circ/25^\circ$  och här böjer slänten av mot sydost i den östra delen av området. Bergets foliation i området ligger på S/D  $\sim 280^\circ/70^\circ$ .

Figur 21. Stereonät visar slänter i blått och sprickgrupper i brunt. Det finns 5 sprickgrupper där sprickgrupp 1-4 har en stupning på  $>80^\circ$  och sprickgrupp 5 är flack med en stupning på  $21^\circ$ .

Samtliga sprickgrupper består av branta sprickor med en stupning på  $\sim 68-86^\circ$  och de samverkar och ger upphov till blockbildning. Bland randomiserande sprickor observerades flacka sprickor med på S/D  $\sim 162^\circ/21^\circ$  och längs med dessa sprickor kan block falla ut i slänt 1 och 2 mot planområdet då dessa sprickor är flackare än slänten.
