PM GEOTEKNIK  
**DPL FSK NOLHAGA**

SLUTRAPPORT  
2019-09-06, REV 1 - 2019-12-19

**UPPDRAG** 296266, Dpl fsk Nolhaga  
Titel på rapport: PM Geoteknik, Dpl fsk Nolhaga  
Status: Slutrapport  
Datum: 2019-09-06, rev 1 - 2019-12-19

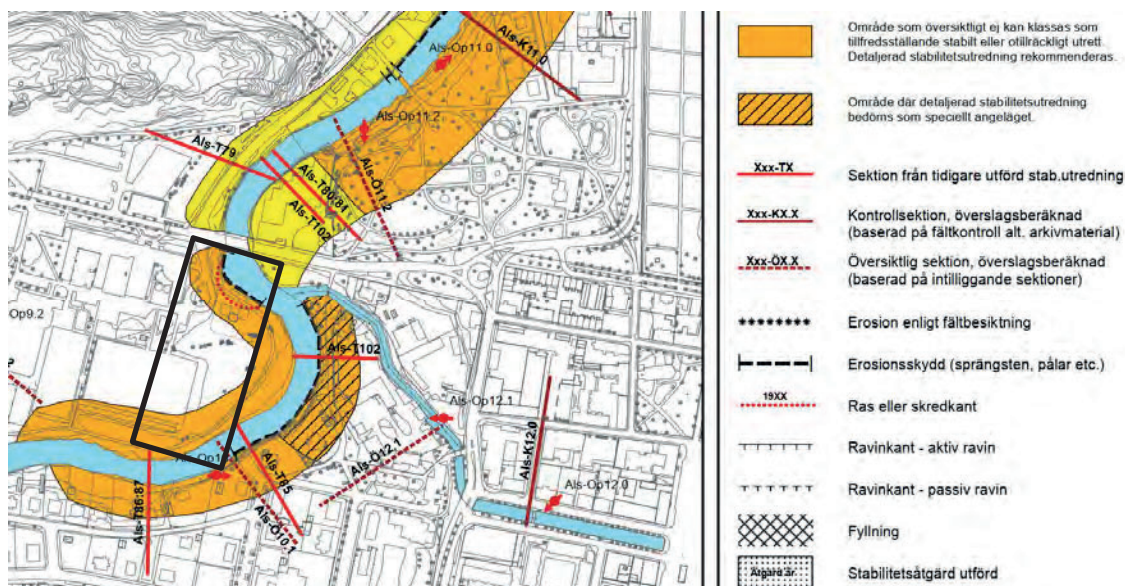
Figur 2 - Karta 1b - Områdesklassning

"Område som översiktligt ej kan klassas som tillfredsställande stabilt eller otillräckligt utrett. Detaljerad stabilitetsutredning rekommenderas."

Det markeras också en sträcka med ras eller skredkant i anslutning till bro över Sävån.

Vidare anges i PM [1] att erosionsprocessen längs Sävåns stränder bör hållas under uppsikt då erosion på sikt kan välla problem i form av förändringar av släntgeometrin.

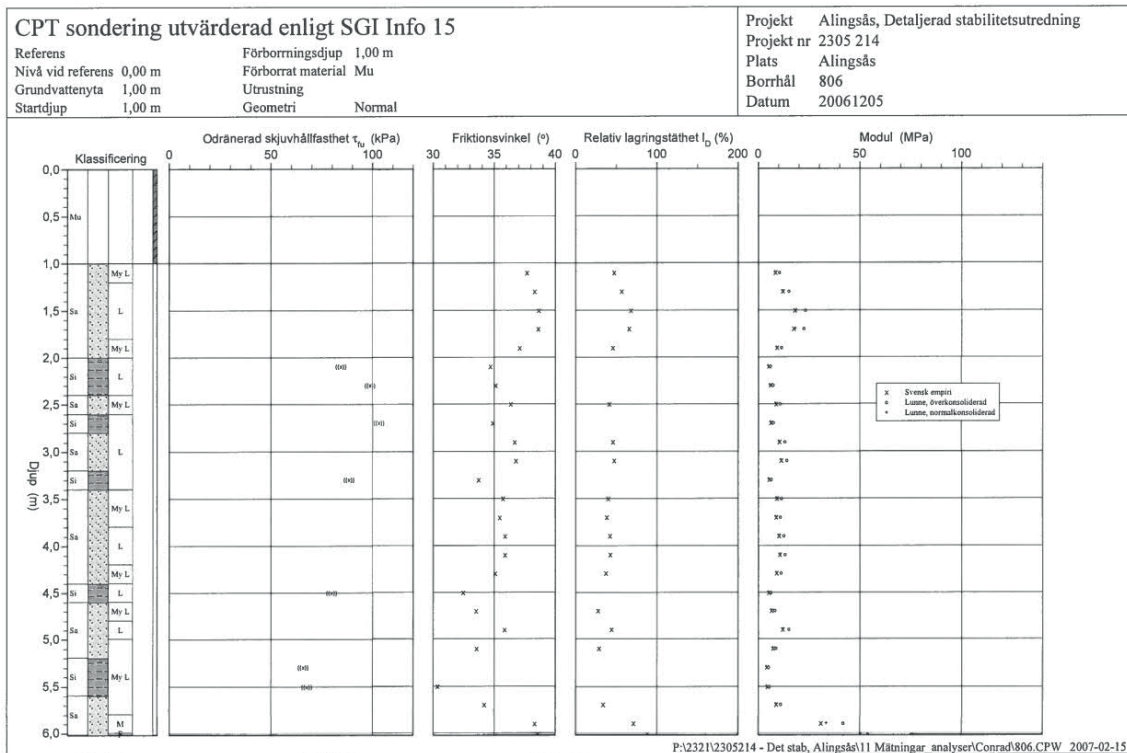
Figur 5 – CONRAD utvärdering för borrhål 806.

Vidare finns CONRAD utvärdering för CPT-sondering i borrhål 806 med som bilaga. Borrstopp erhöles på 6 m djup. Jordarten är utvärderad till siltig sand, se figur 5 nedan.

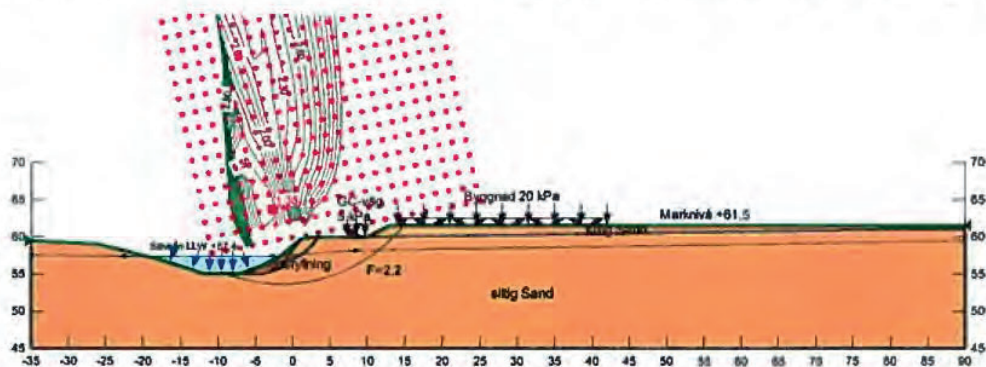
Figur 10 – Beskrivning av beräkning sektion B i PM [3].

Sektion B återfinns ca 100 m nedströms inom samma ytterkurva till Sävån som sektion A. Marken sluttar svagt ner mot Sävån för att närmast åkanten övergå i en ca 2 m hög, brant slänt. Lägsta säkerhetsfaktor mot brott gäller för en dränerad kort glidyta i åkanten,  $F_\phi=1,38$ .

För att bestämma om lastrestriktioner krävs för en eventuell ny förskola vid den gamla vaktmästarebostaden (byggnaden i sektion B) har en uppfyllnad till nivån +61,5 (ca 1-1,5 m fyllning) samt en marklast på 20 kPa placerats strax väster om GC-vägen i stabilitetsanalysen. Utförd stabilitetsanalys med uppfyllnad och marklast visar på en säkerhetsfaktor mot brott för glidytor som når uppfyllnaden som är ca  $F_\phi=2,2$  (Bilaga 2).

”Utförda stabilitetsberäkningar mot Sävån visar på att säkerhetsfaktorn mot brott inom utredningsområdet uppfyller stabilitetsrekommendationerna för en fördjupad stabilitetsutredning enligt Skredkommissionens Rapport 3:95.”

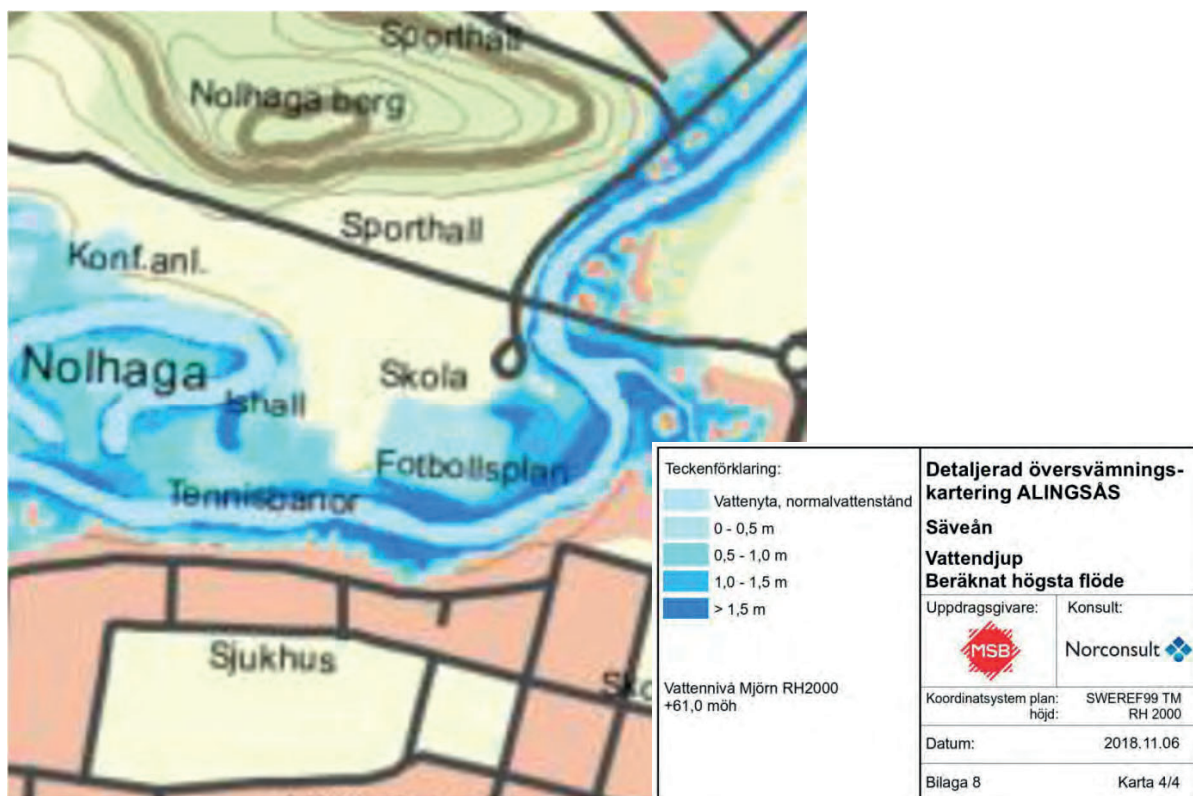
Figur 11 – Översvämningsskartering utmed Säveån vid beräknat högsta flöde.

I figur 11 nedan visas en hotkarta i MSB's översvämningsskartering [4] vid platsen för aktuell detaljplan. Den visar vattendjup vid "beräknat högsta flöde". Vattennivån i Mjörn är satt till +61 i RH2000 i deras utredning. Sannolikheten att "beräknat högsta flöde" inträffar under en 100 års period uppskattas enligt [4] till 1 %.

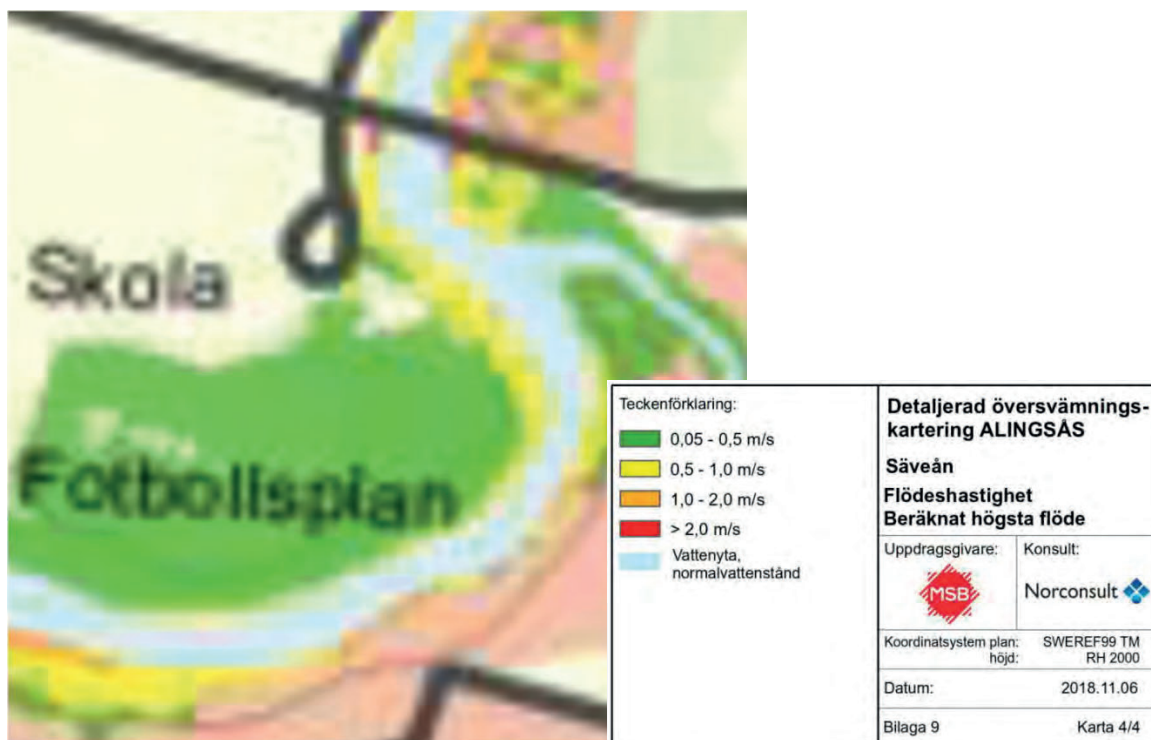
Figur 12 - Översvämningskartering utmed Sävån vid beräknat högsta flöde.

I figur 12 nedan visas en hotkarta i MSB's översvämningsskartering [4] vid platsen för aktuell detaljplan. Den visar flödes hastighet vid "beräknat högsta flöde". Den gula ytan nere vid Säveån visar ett område där flödes hastigheten kan nå upp till 1 m/s. Längre upp i området (grön yta) kan flödes hastigheten uppgå till 0,5 m/s. Sannolikheten att "beräknat högsta flöde" inträffar under en 100 års period uppskattas enligt [4] till 1 %.

Generellt så föreligger störst risk för erosion i ytterkanter av vattendrags krökar där vattenhastigheten oftast är högre. Vid aktuellt område ligger större delen av krökningen i innerkant och endast en mindre del i norr (i anslutning till brostödet) i ytterkant. I figur 12, kapitel 3.4, syns att vattenhastigheten är högre här ( $>2$  m/s).

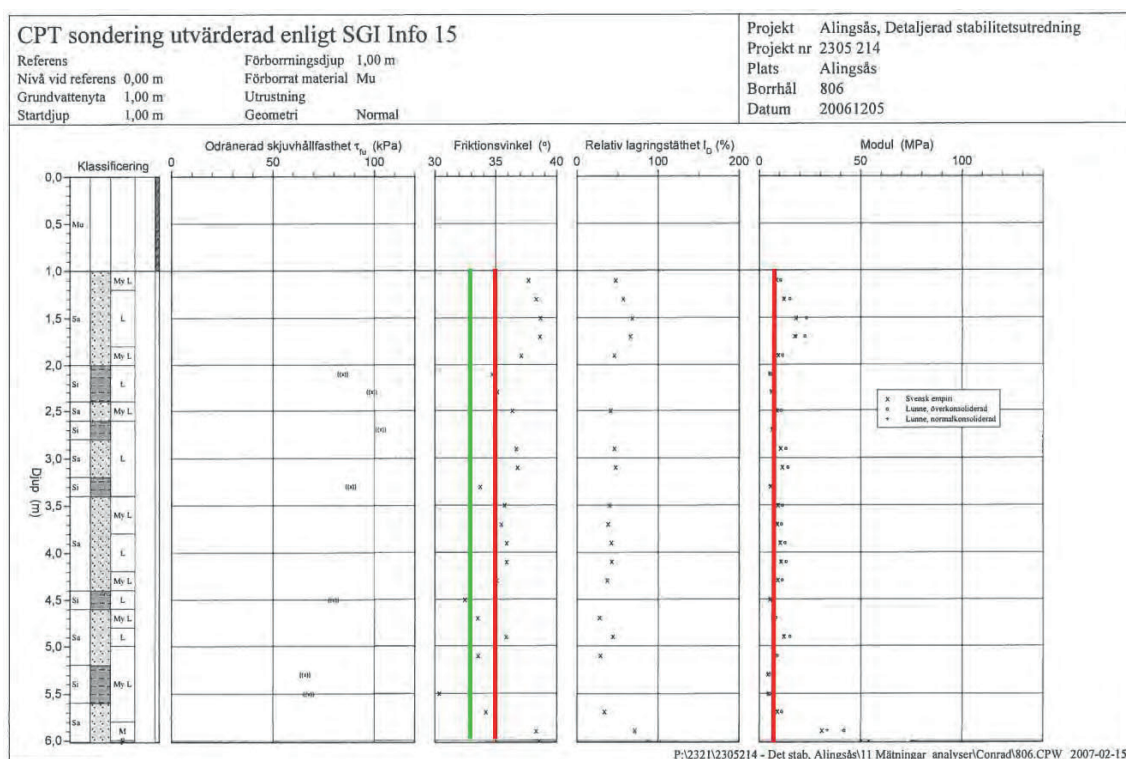
Figur 17 - Härledda värden i sand.

Friktionsvinkeln och deformationsmodulen finns utvärderade ur en CPT-sondering, borrhål 806. Utvärderingen visas i figur 17 nedan där röda linjer är härledda värden och grön linje är för känslighetsanalys. Friktionsvinkeln är utvärderad till 35 grader och E-modulen till 8 MPa. För känslighetsanalysen ansätts friktionsvinkeln till 33 grader.
