FEBRUARI 2020  
ALINGSÅS KOMMUN

# DETALJPLAN STADSSKOGEN NORRA, ETAPP 4 & 5

PM BERGTEKNIK

A131523-B-PME-001

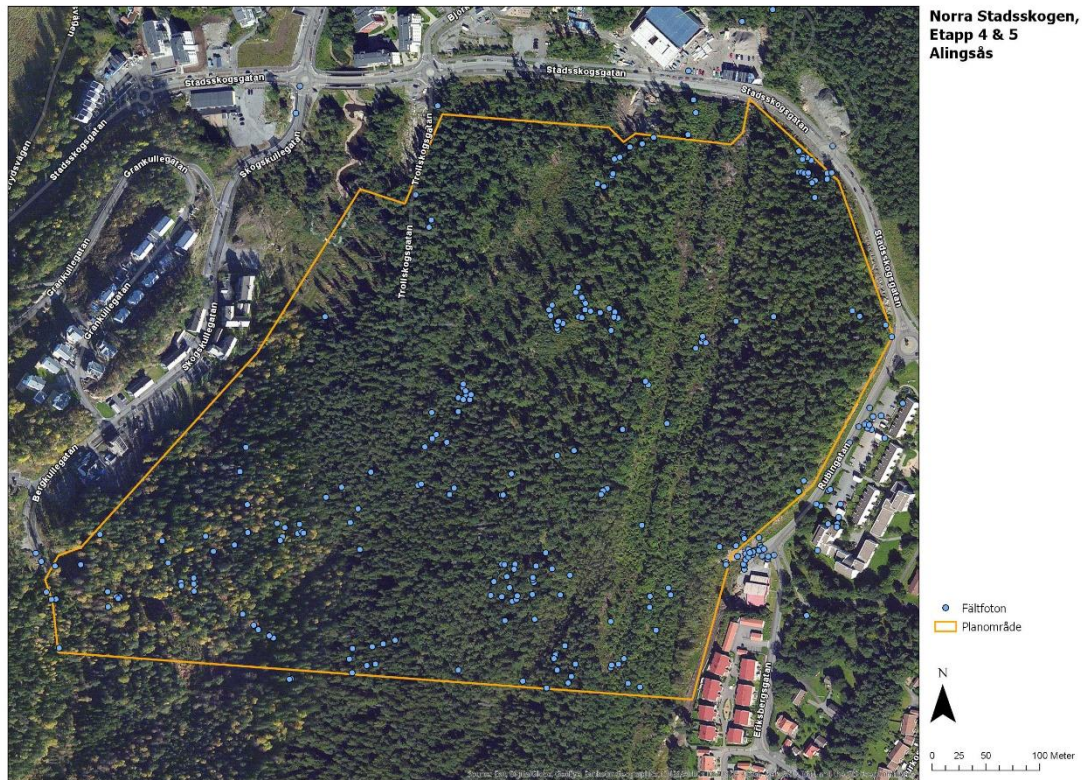
Figur 8. Undersökningsplan, Norra Stadsskogen 4 & 5. Blå punkter representerar ett koordinatsatt foto som tagits under fältarbetet. Se större version i Bilaga 1.

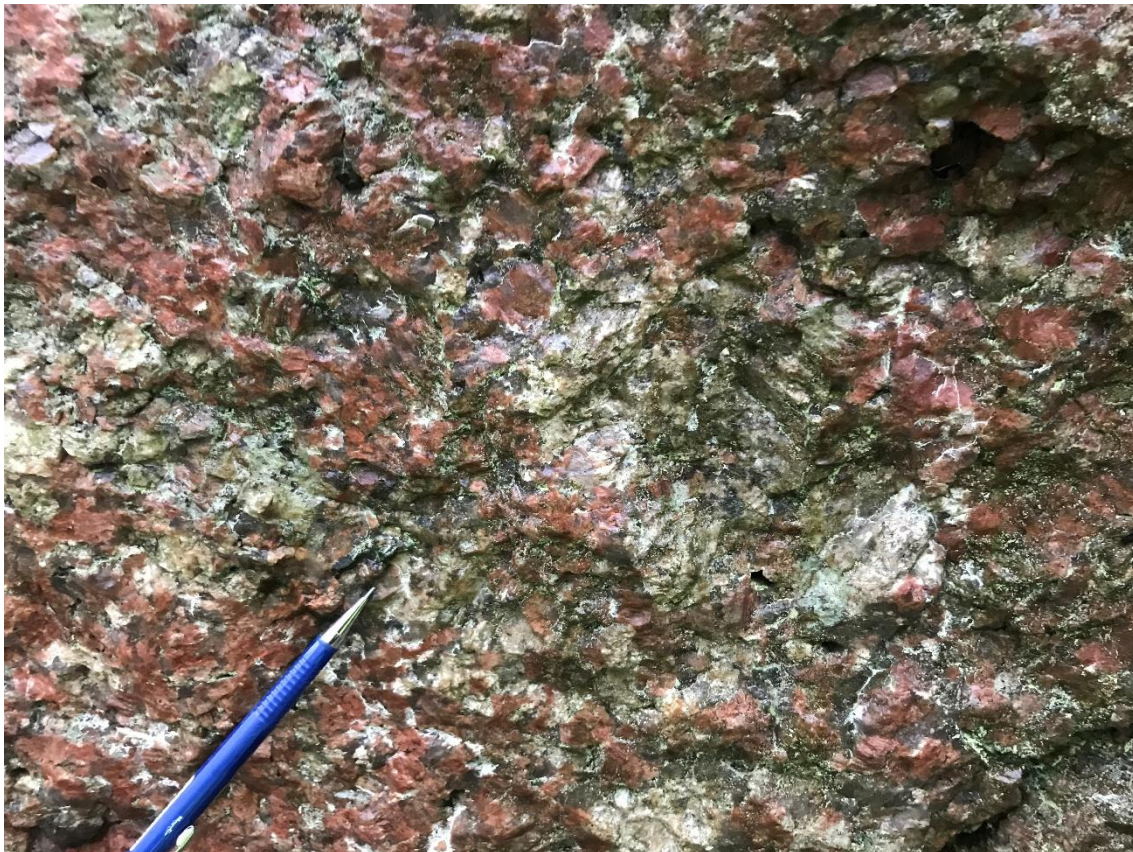
Figur 10. Exempel på bergart i området. En grovkornig, granitisk gnejs.
