FEBRUARI 2017, REV B MARS 2021
ALINGSÅS KOMMUN

DETALJPLAN FÖR BORGENS GATA, ALINGSÅS

PM GEOTEKNIK FÖR DETALJPLAN

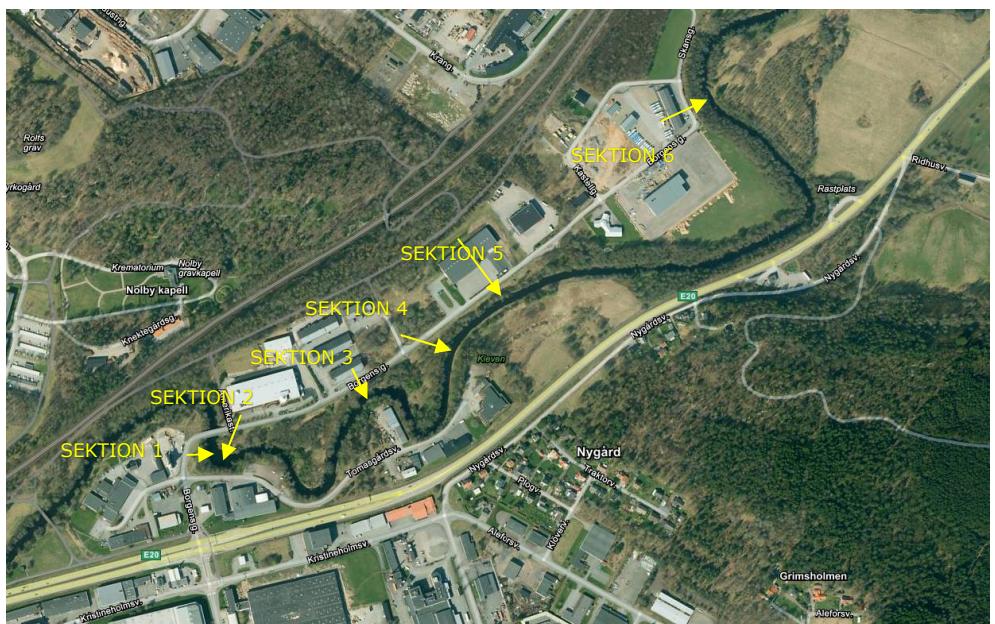
Figur 10. Aktuella beräkningssektioner

För det aktuella utredningsområdet har stabilitetsförhållandena analyserats i sex sektioner, se Figur 10 nedan.

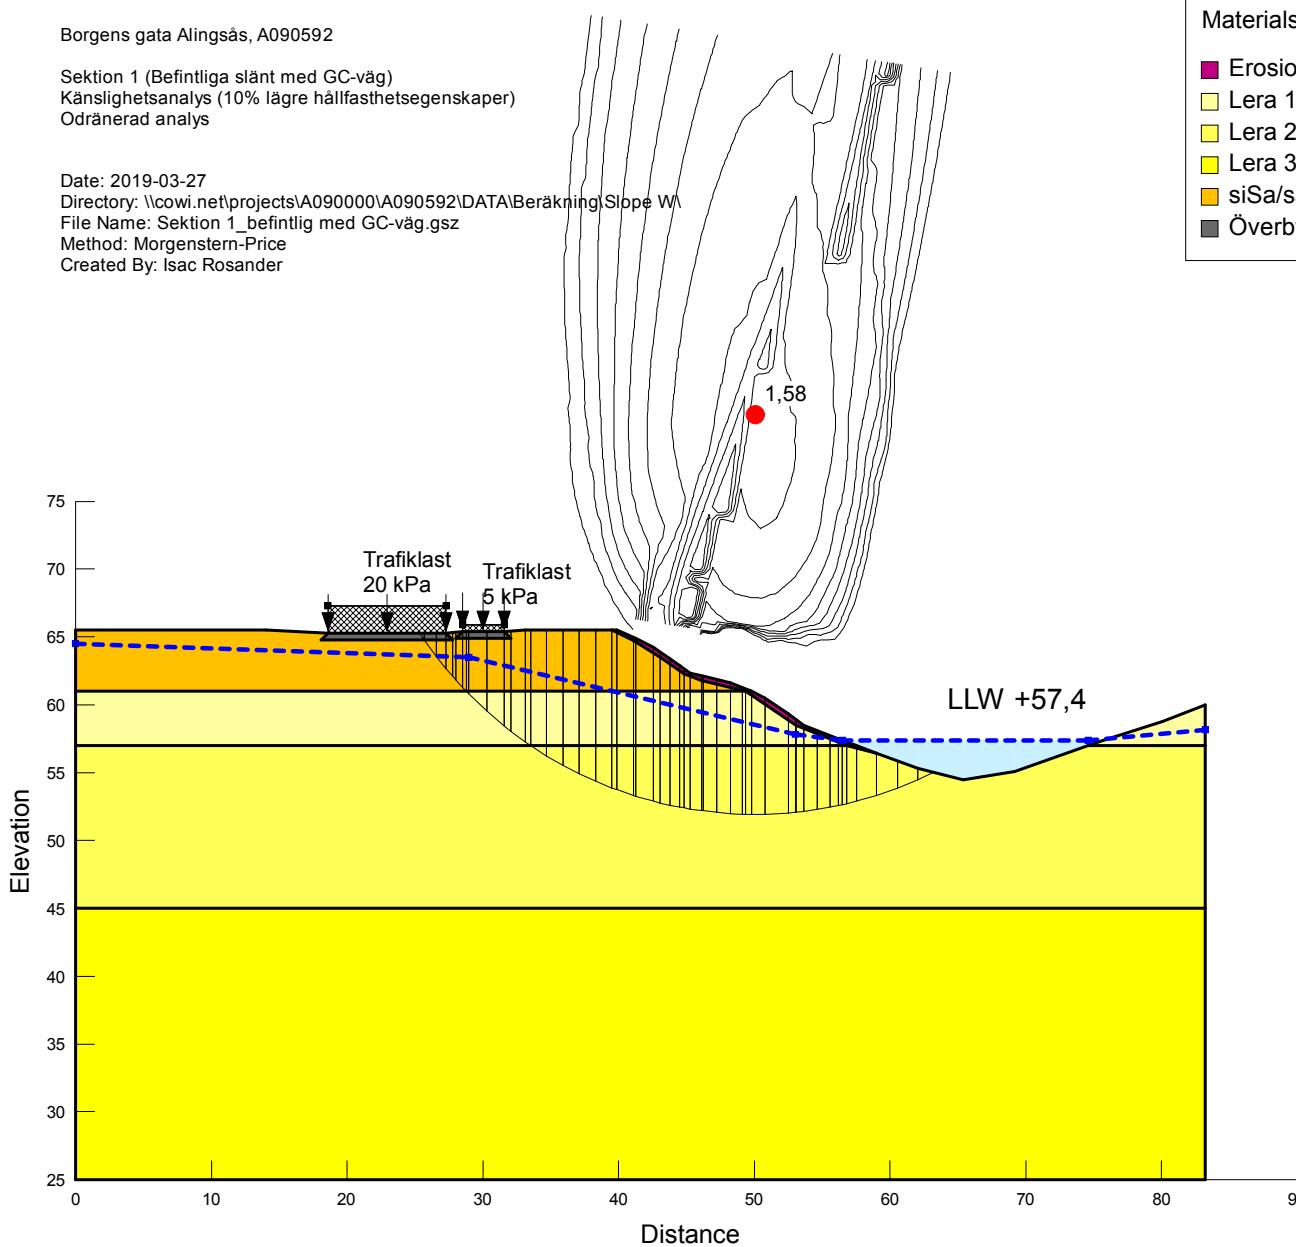
Sektion 1 (Befintliga slänt med GC-väg)
Känslighetsanalys (10% lägre hållfasthetsegenskaper)
Odränerad analys

Känslighetsanalys med 10 % minskade hållfasthetsegenskaper visar att stabiliteten inte är tillfredställande. För det dränerade brottet återfinns små glidytor som inte når erforderlig säkerhet. En känslighetsanalys med 10 % minskade hållfasthetsegenskaper påverkar friktionsvinkel i stor utsträckning. Utförda sonderingar påvisar generellt högre friktionsvinkel än valda friktionsvinkel och känslighetsanalysen med 10 % lägre hållfasthetsegenskaper bedöms vara mycket konservativ. I slänten återfinns träd och annan växtlighet vilken bedöms ha en armerande effekt på ytliga glidytorna. Vid inspektion på plats har COWI inte sett en antydan till ras. Sammanfattningsvis bedöms säkerheten i slänten uppnå tillräcklig säkerhet.
