DETALJPLAN FÖR SÖDRA STADSSKOGEN 2:122, ALINGSÅS

PM BERGTEKNIK

A099190-B-RAP-001

2017-08-31
Rev. A 2022-09-30

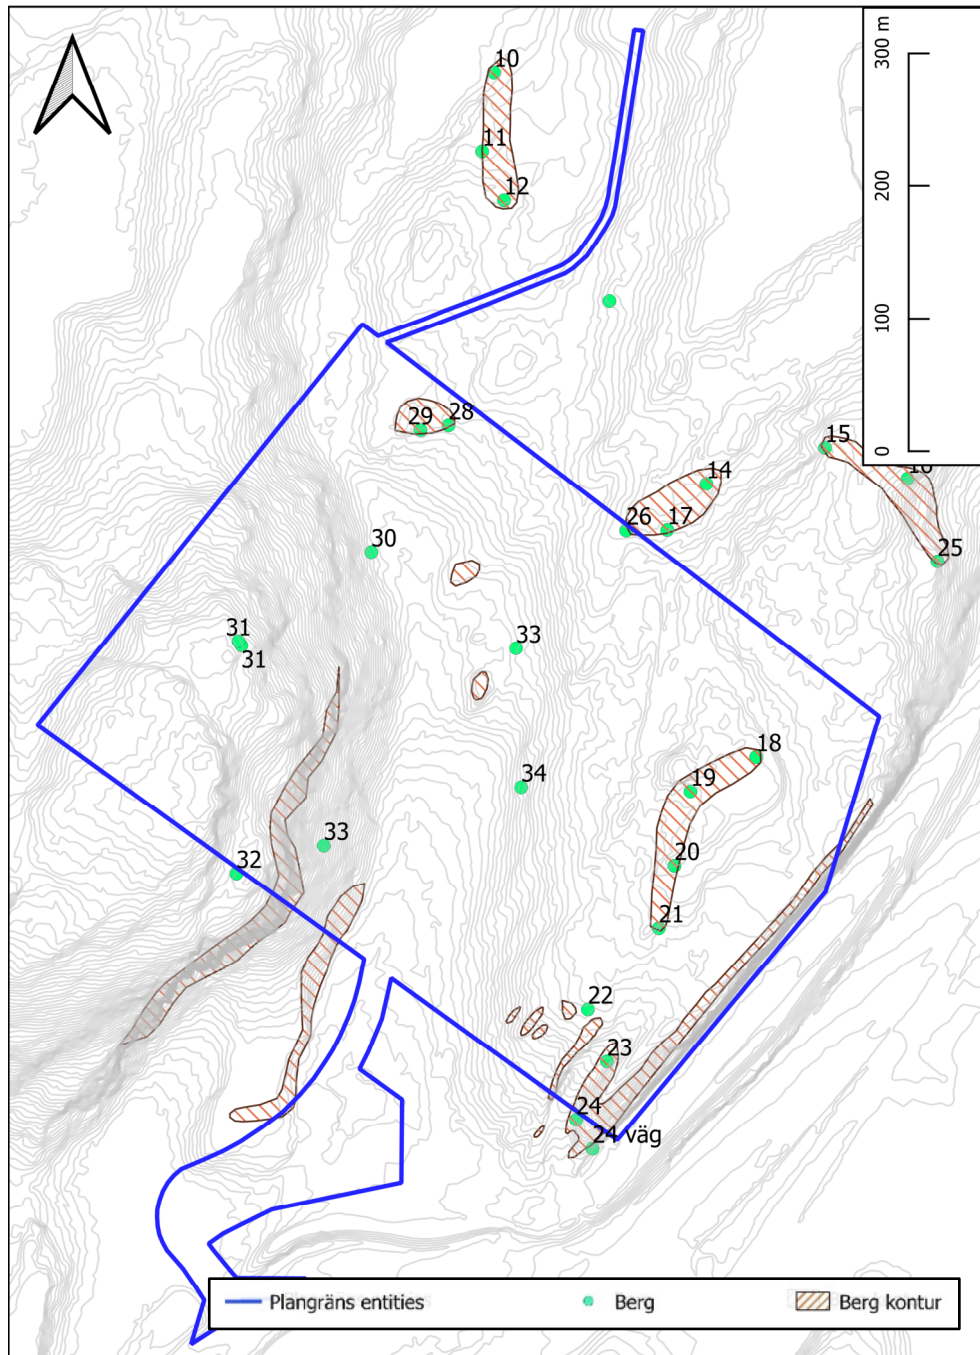
Fältundersökningen utfördes under vecka 22, 2017 och innefattade bl.a. kartering av berg i dagen. Kompletteringar gjordes vecka 27, 2022. Bergartsvariationen inom området är liten och en mer detaljerad geologisk kartering och redovisning bedöms för detta skede inte motiverad. I Figur 5 är redovisat de lägen där berg i dagen påträffats.

Figur 5. Karta över planområdet med påträffade berghällar vid fältundersökning. Observera att inmätningen är utförd med handburen GPS och lägena kan skilja cirka tio meter i plan från verkligt läge.

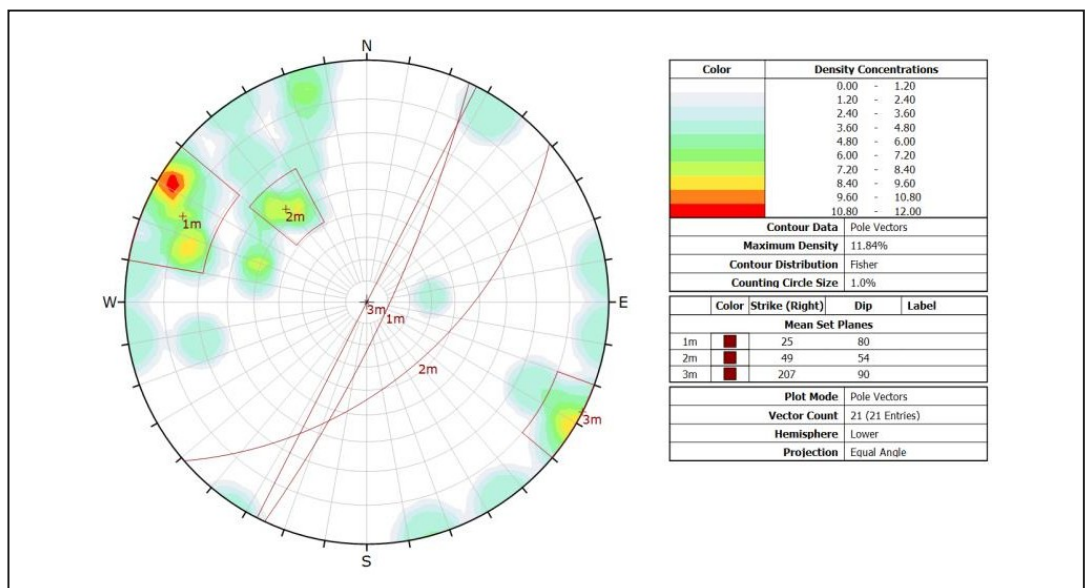
Figur 13. 11. Polpunktsdiagram över uppmätta sprickor

Sprickkartering i form av mätning av sprickornas orientering (strykning/stupning) har utförts i undersökningsområdet, se Figur 13. Vissa berghällar visar kraftig erosion och möjliggör inte sprickkartering.

Tabell 1 är observerade sprickgrupper inom undersökningsområdet sammanställda. Underlaget är i detalj redovisat i Bilaga A Strykning och stupning av sprickor på berg i dagen. Observera att några lägen har ett flera observationer och att i några lägen saknades möjligheten att mäta stupning.

Sprickgrupp	Strykning/stupning
SG-1	25/80
SG-2	49/54
SG-3	207/90

Ytterligare undersökning av sprick- och foliationsriktningar i berget bör klargöras. De branta vinklarna i bergschakt kan leda till utfall.

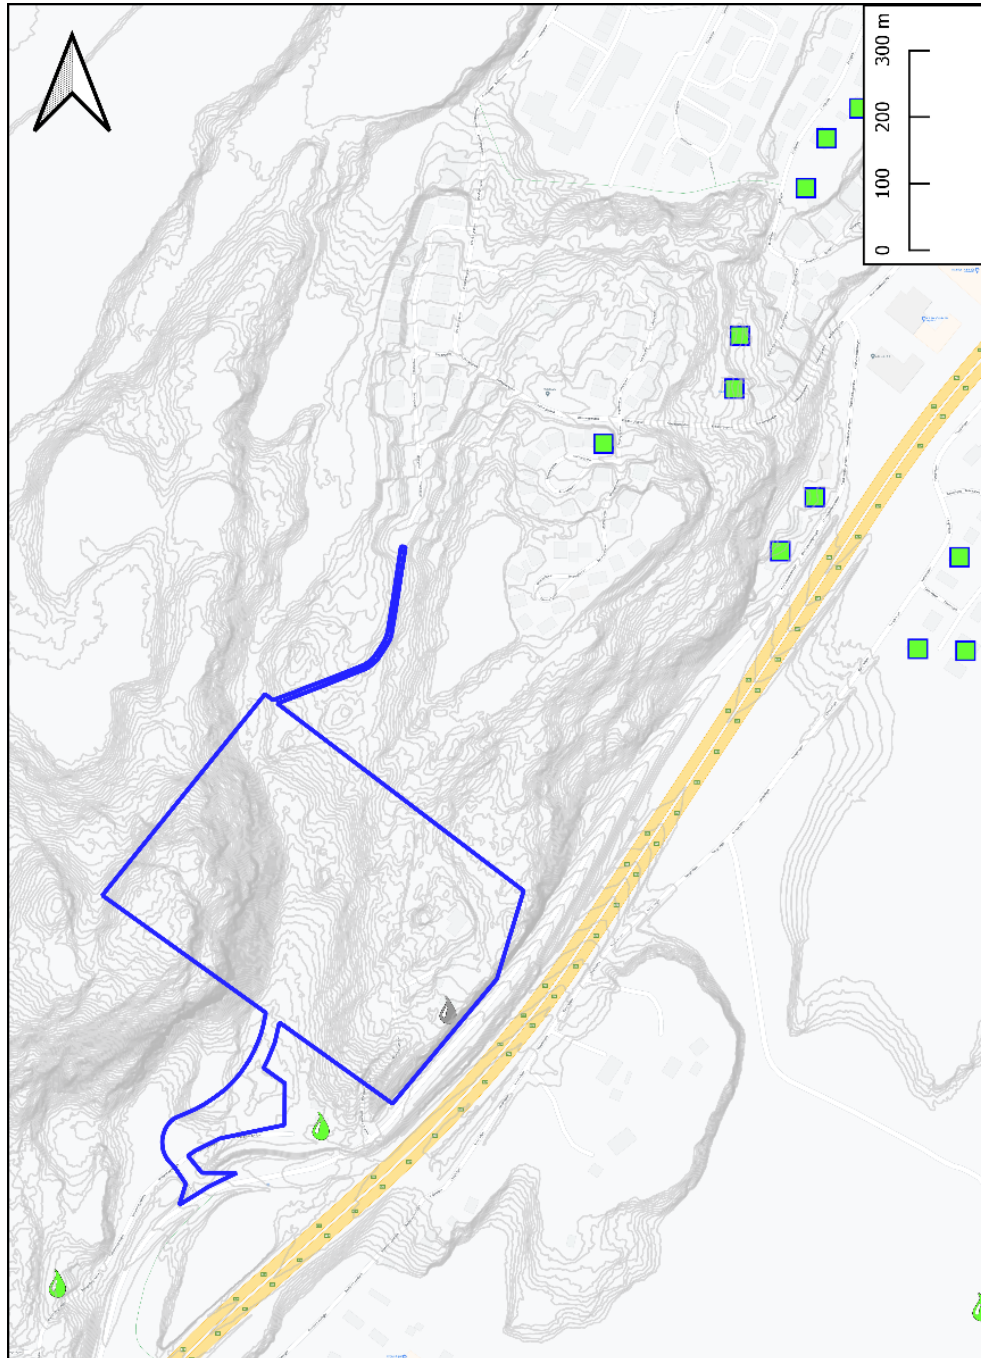
Vid sprängning och schaktarbeten kan vibrationer påverka befintliga bergborrade brunnar, ett resultat av dess påverkan kan vara att vattnet i brunnen blir grumligt eller att järn-/manganhalten ökar. Från SGU:s brunnarkiv har lokaliserats en befintlig vattenbrunn inom 30 meter från planområdet. Utöver denna saknas information om ytterligare brunnar inom en radie av cirka 150 meter från detaljplanområdet, se Figur 14.

Figur 14. Brunnar lokaliserade genom SGU:s brunnsarkiv. Den blåa konturen visar det tidigare detaljplaneområdet. Droppsymboler visar vattenbrunnar medan kvadraterna visar energibrunnar.
