NOLHAGA 4.0

ÖVERSVÄMNINGSGUTREDNING

Projektnamn	Nolhaga 4.0
Projekt nr	1320051919
Mottagare	Alingsås kommun
Typ av dokument	PM Beslutsunderlag översvämningsutredning
Version	A
Datum	2021-03-05
Förberett av	Ramboll Sverige AB
Granskat av	Sebastian Hedberg

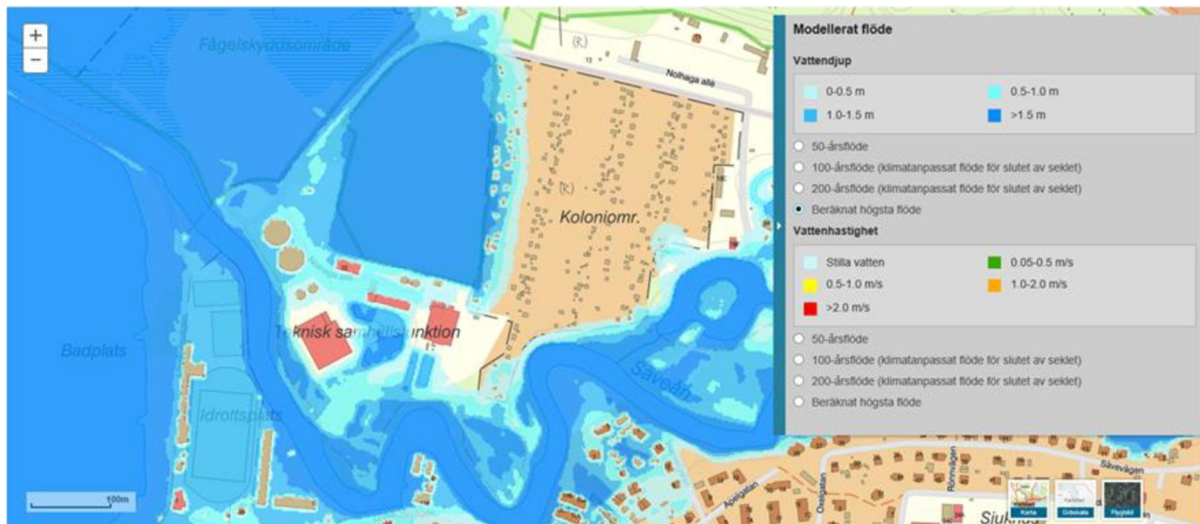
Detta PM baseras på underlagsdata från utredningen "Översvämningsrisker vid Nolhaga avloppsreningsverk" daterat 2020-10-12 framtagen av Sweco. I detta PM redovisas nivåer i Mjörn vid olika översvämningsscenarion. Dimensionerande värde för detta PM är ett 10 000 års flöde då Mjörn har en vattennivå på +61,0. Figur 1 som är hämtad från Swecos utredning visar vilka områden som översvämmas vid nivån +61,0m.

Figur 1. Översvämnande områden och vattendjup med en nivå på +61,0 m i Mjörn.

I kartan framgår det att befintlig infart ej går att bruka vid en översvämnning då infartsvägen Nolhaga Allé står under upp till 1,5m vatten. I detta scenario går det istället att nyttja en infart via koloniområdet nordost om reningsverket till vilket det finns en grind in mot avloppsreningsverket. Denna förutsättning gäller för båda de framtagna alternativen.

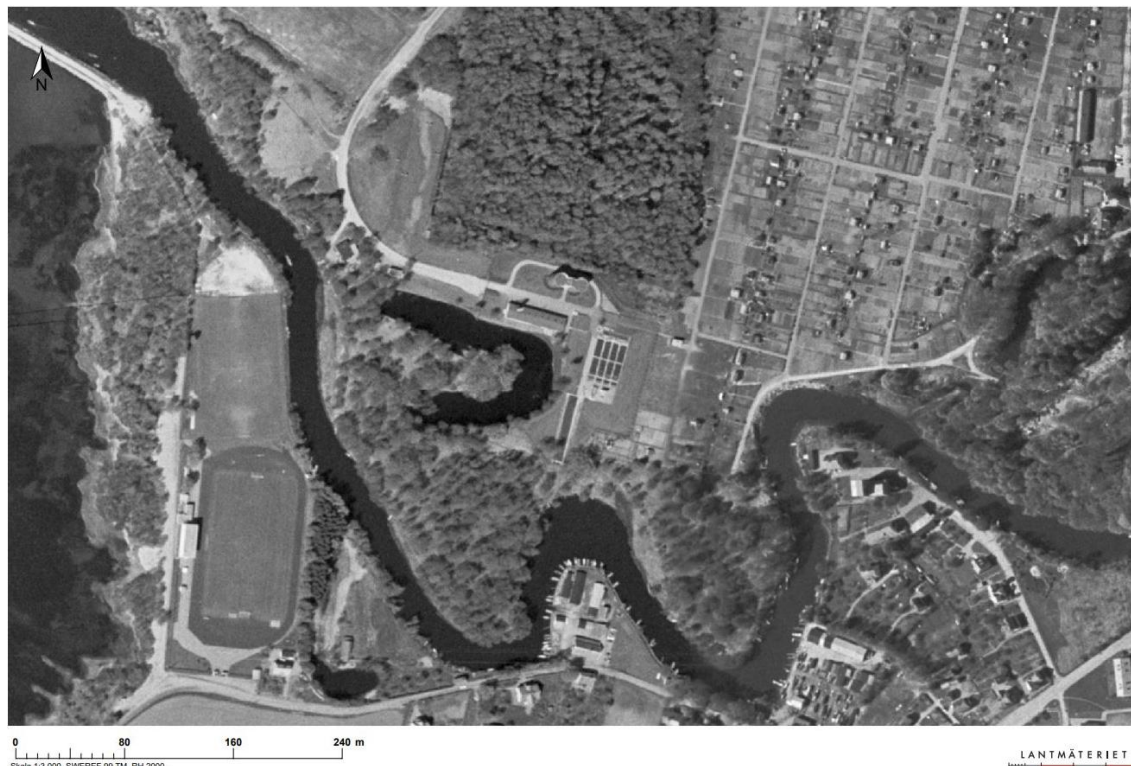
Figur 3. Historiskt flygfoto från ca 1960, (Lantmäteriet, 2021).

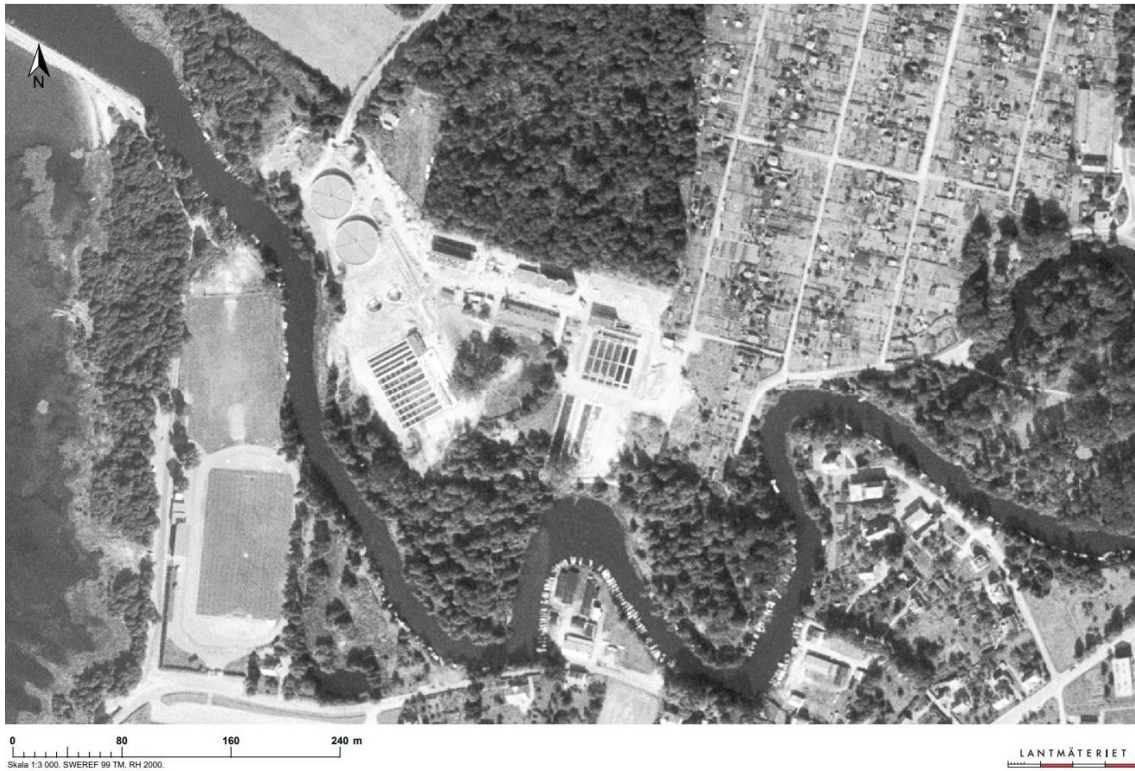
Figur 4. Historiskt ortofoto från ca 1975, (Lantmäteriet, 2021).

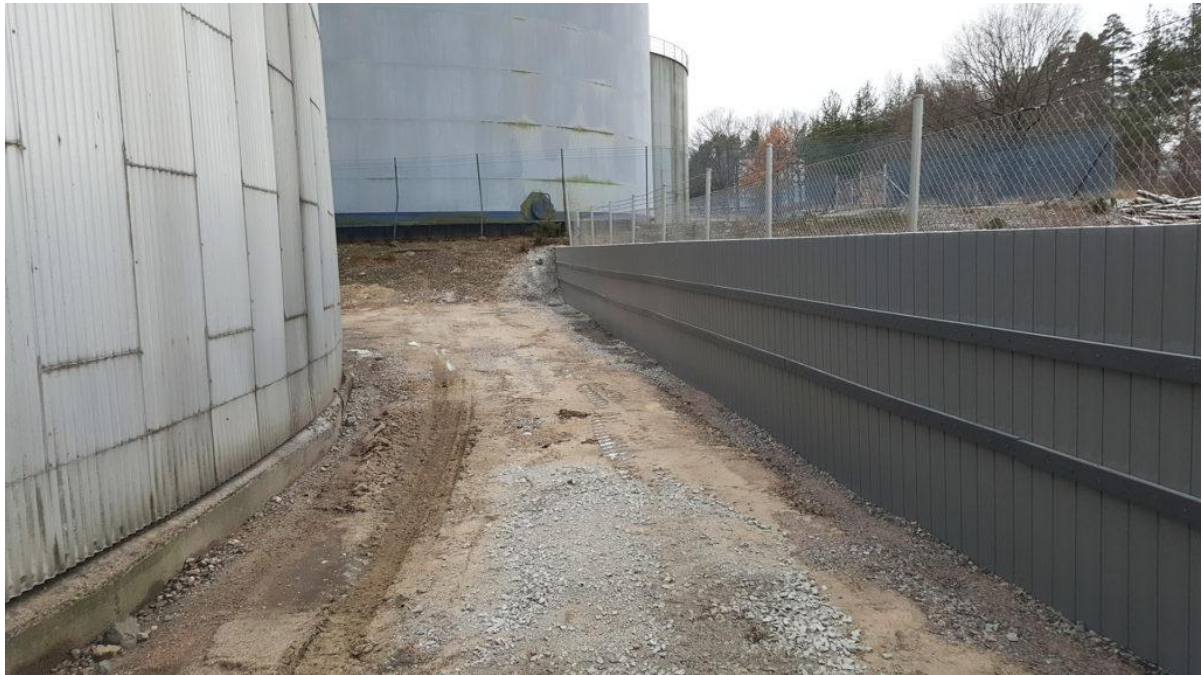
Spönten kan utgöras av plast som är en tät konstruktion men detta kräver att den förstärks med stål balkar och/eller en betongsula för att motstå vattentrycket. Väljs en plastspönt kommer det att behövas stöd på insidan av spönten för att möjliggöra en vattenyta på +61m. Se exempel i Figur 66.

Figur 6. Exempel på tätskärm av Aqvis plastspons från oljehamnen i Norrköping. (Källa: Aqvis)

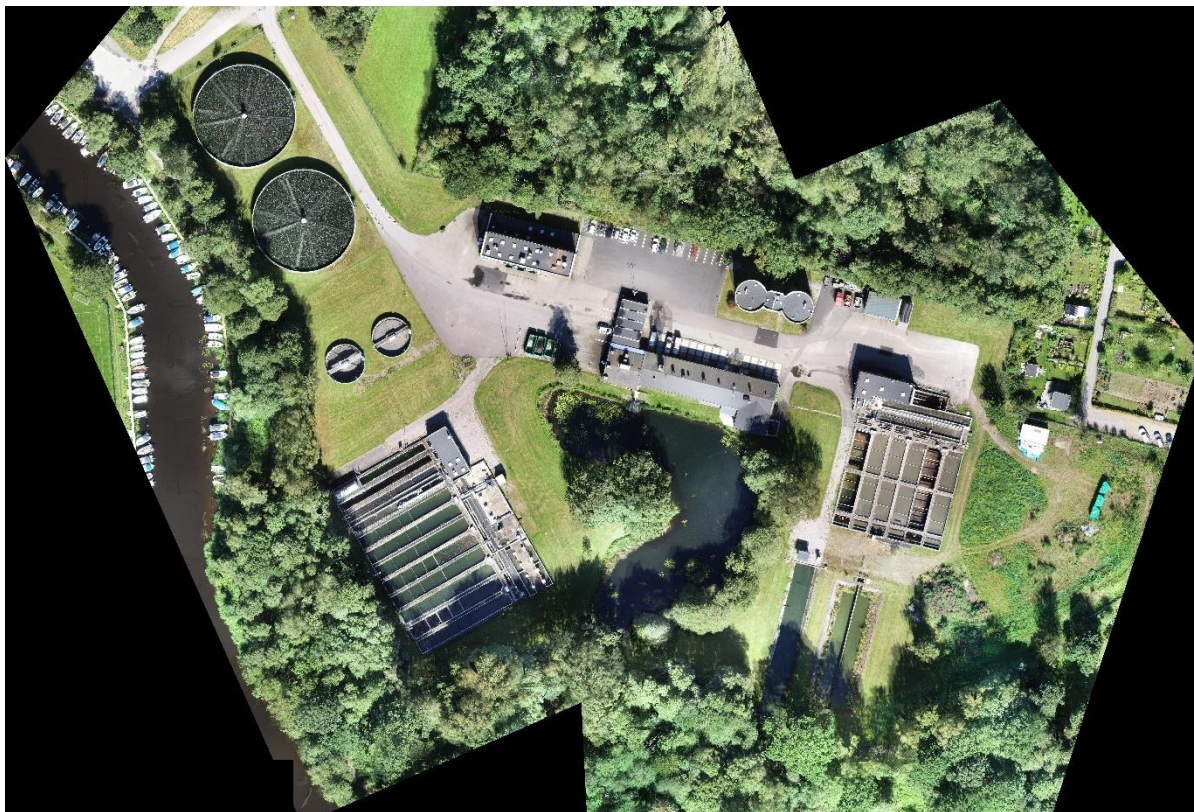
Figur 9. Flygbild av befintligt reningsverk 2020 Källa: drönbild PEAB 2020.

På tomten är dammen vid befintlig personalbyggnad lågpunkten där allt dagvatten kommer att samlas vid en översvämning, se Figur 9. För att området inte skall översvämmas innanför sponten behöver här anläggas en pumpstation som kan användas vid översvämning. Vid en översvämning sätts befintligt dagvattensystem ur bruk och pumpstationen måste vara dimensionerad för att klara ett 10 000-års regn. Detta flöde för en 2,4 ha stor tomt blir 4500 l/s och för att hantera detta krävs en separat byggnad med 6–8 pumpar. Storleken på pumpstationen skulle kunna minskas genom att skapa ytor inom området som tillåts översvämmas under kortare perioder.
