# Samrådsunderlag

Undersökningssamråd för skredsäkring längs Sävån vid  
Nolhaga allé, Alingsås

Krökningen av Sävån söder om Nohagabron ger ett högt erosionstryck på den västra banken. Här ansluter även Lillån till Sävån från öster, vilket skapar ytterligare erosionstryck, och en sedimentation vid den östra banken (Figur 1). Område identifierat där erosionsproblematik föreligger är markerat med lila rastrering i Figur 1.

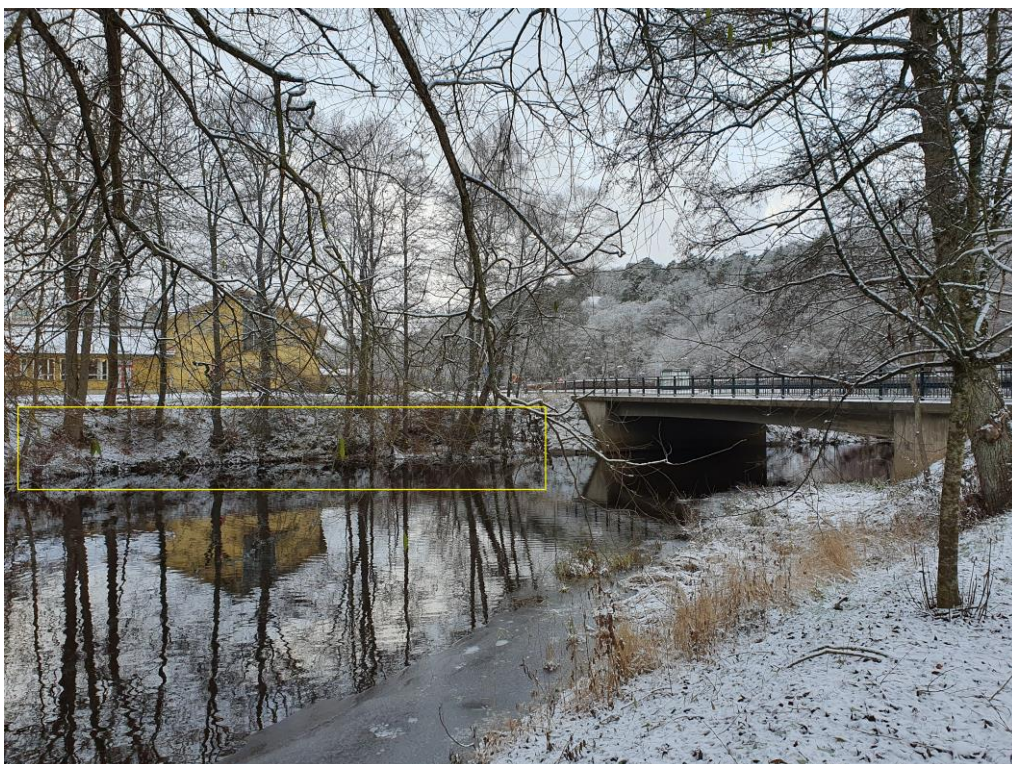
Figur 8. Område nedströms från västra brofästet med stort erosionstryck, tillika åtgärdsområde 1, markerat i gult.

Figur 8 visar en områdesbild av kurvan vid den västra banken där det finns stort erosionstryck.

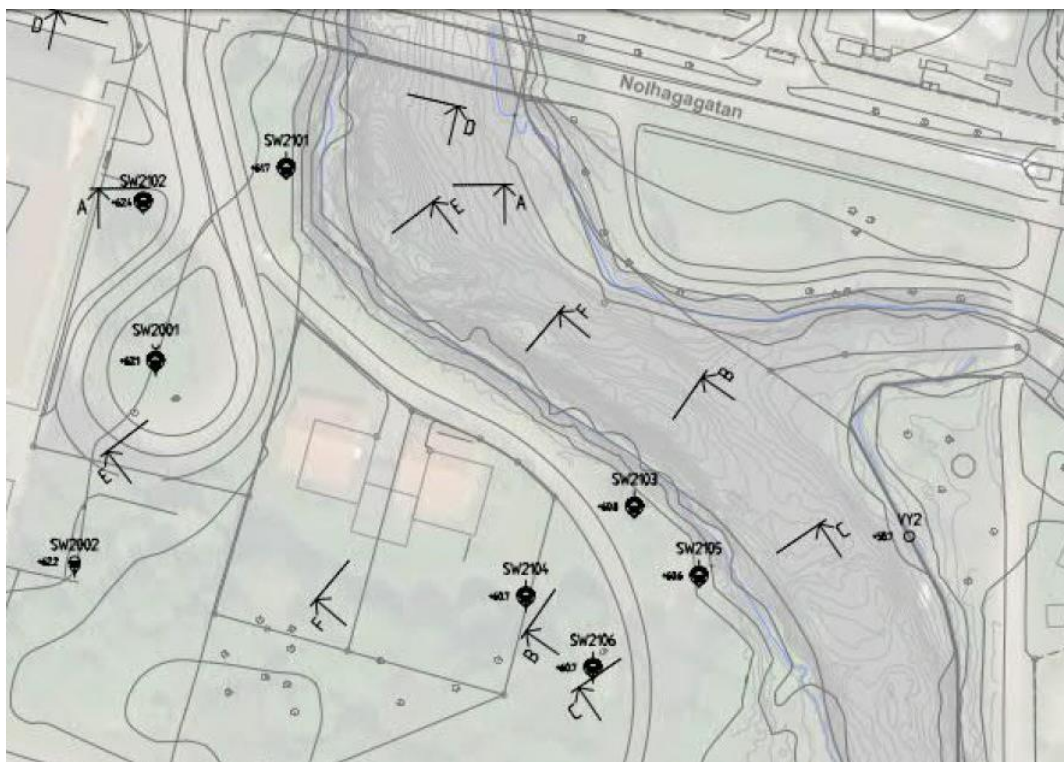
Figur 9. Översikt av de sektioner där stabiliteten kontrollerats vid den geotekniska undersökningen utförd av Sweco (*Geoteknisk PM, Sweco, 2022*). Bilden är ett urklipp över sektionerna D till C.

Sweco (*Geoteknisk PM, Sweco, 2022*) har, inom ramen för arbetet med den nya detaljplanen, genomfört en geoteknisk utredning för att utreda de stabilitetsproblem som förekommer vid Sävån efter Nollhagabron. De sektioner som undersökts inom området för de planerade erosionsskydden visas i Figur 9.

Stabiliteten från sektion D ner till sektion C har bedömts att idag inte vara tillfredsställande för den planerade förskolan enligt den nya detaljplanen (Figur 9). Stabiliteten bedöms även vara icke tillfredsställande under befintliga förhållanden (i.e. status quo). Erosionsproblematik föreligger även inom samma område (sektion D till C).

Sonderingar med CPTu har, inom ramen för arbetet med detaljplanen, genomförts ner till ca 15,5 m längsmed åtgärdsområde 1 från ca sektion C till D, Figur 9 (Markteknisk undersökningsrapport, Sweco, 2022). Mätningarna har bekräftat bergfritt djup av sand och lera ner till (minst) 15,5 m inom åtgärdsområdet. Sonderingar längs åtgärdsområde 2 kommer vid behov att utföras inom ramen för MKB.

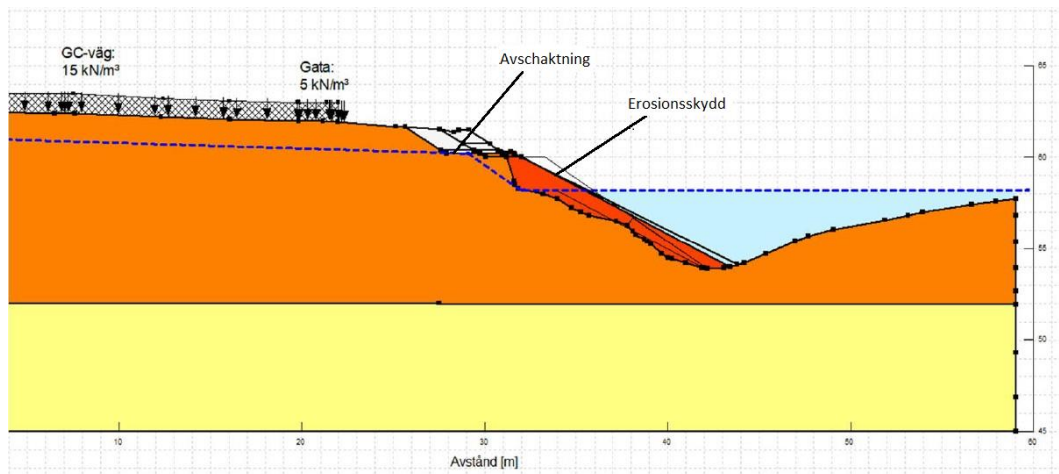
Figur 11. Sektion A i genomskärning (Geotekniskt PM, Sweco, 2022).

Stabiliserande åtgärder med anläggning av erosionsskydd föreslås enligt Figur 10. Figur 11 visar genomskärning på sektion A och samtliga sektioner finns redovisade i rapport *PM2 Erosionsskydd, Sweco, 2022*. Tjockleken på erosionsskyddet bör generellt vara cirka 0,7 m, dock inte mindre än 0,5 m.

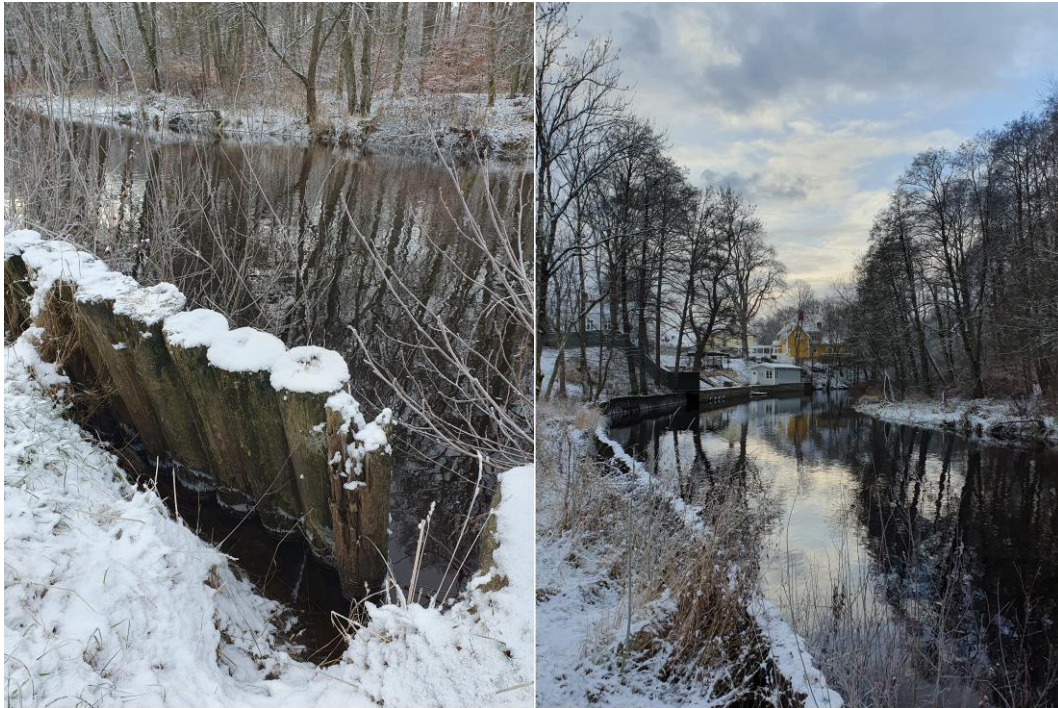
Figur 13. Äldre träpalissad längsmed Sävveåns östra bank (se Figur 1 röd markering för placering).

Rödmarkerat område i Figur 1 samt Figur 13 visar en äldre träpalissad som sträcker sig ca 60 m längsmed den östra banken nerströms från Lillåns anslutande till Sävån och ner till privat fastighet (Violen 2).

Vid platsbesök 2022-12-08 bedömdes palissaden vara i dugligt skick över vattenytan. Idag föreligger en viss problematik kring att vatten kan strömma in mellan stolparna i palissaden, framför allt då båtar kör förbi, vilket skapar svallvågor som trycks in och sugts ut igen mellan stolparna vilket eroderar kanten innanför stolparna (se vänstra bilden i Figur 13). Underhåll av palissaden planeras utföras i form av utfyllnad av större tvättad stenfraktion bakom palissaden i mellanrummet som uppstått mellan palissad och strandkant för att på så vis minska erosionstrycket från svallvågor. Fyllnaden bör vara i lämplig storlek som ej kan falla ut mellan stolpar i palissad och fyllas ut ett par decimeter upp över normalvattennivå men inte för högt så att trycket på palissaden blir för stort. Därutöver kan viss utfyllnad framför palissaden eller alternativ förstärkning komma att bli aktuell. En sjömätning kommer att genomföras för att utreda behovet av åtgärderna kring palissaden. Om utredningen visar att inga tillståndspliktiga åtgärder krävs kommer åtgärdsområde 2 tas bort från tillståndsansökan.
